INFORME AFORO POZO DISTRIC CANA

Informe de perforación y aforos realizados.

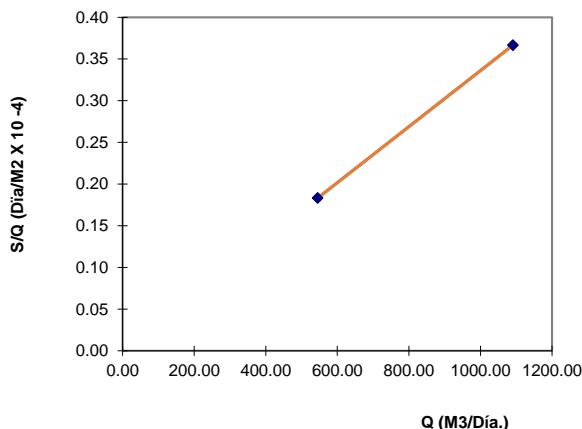
GRAFICO CURVA CARACTERÍSTICA.

Determinación de la Curva Característica del Pozo No: 1

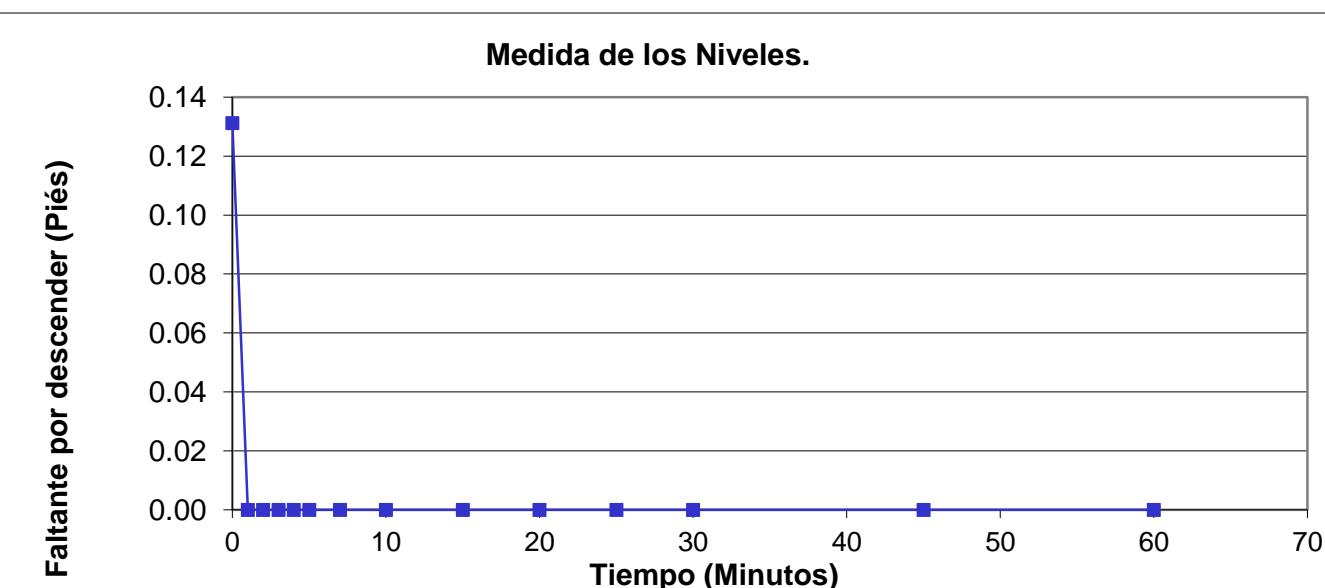
MEDIDAS DE RECUPERACION

Proyecto	DISTRIC CANA	Pozo No.	1	
Localidad	Punta Cana			
Tiempo	Abatimiento	GRAFICA MEDIDA DE RECUPERACION		
0	0.13

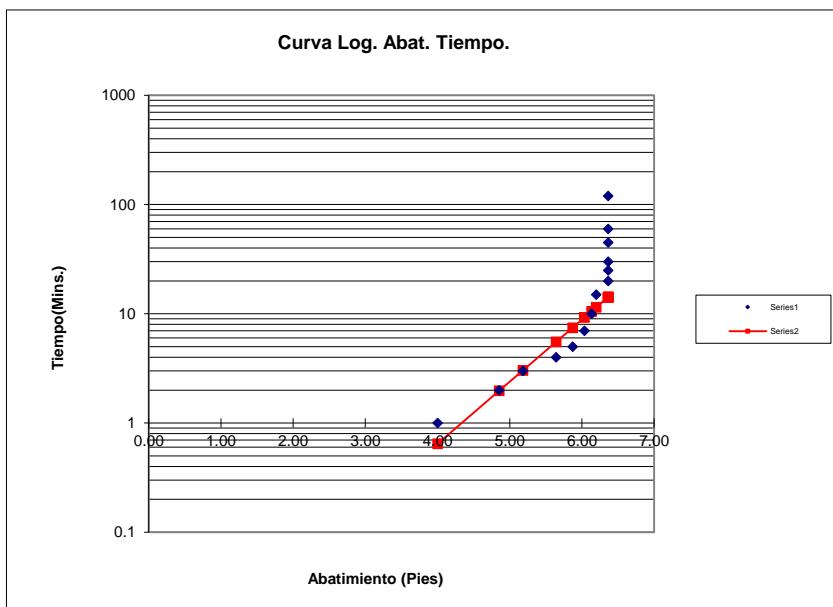
Gráfico en escala logarítmica.

Proyecto	DISTRIC CANA			Pozo No.	2
Localidad	Punta Cana

Caudal:	200	G.P.M.	=	45.45	M3/Hora.
Correlacion:	0.95				
Pendiente:	1.76				
Abat. Proy. Min. 1:	4.34	Piés.			
Abat. Proy. Min. 10:	6.09	Piés.			
Diferencia del ciclo:	1.76	Pies.	=	0.54	Mts.
Transmisibilidad:	372.26	M ² /Día.			
Permeabilidad: (K =T/B)	57.13	M/Día.			
Coef. de Almac.:	6.90

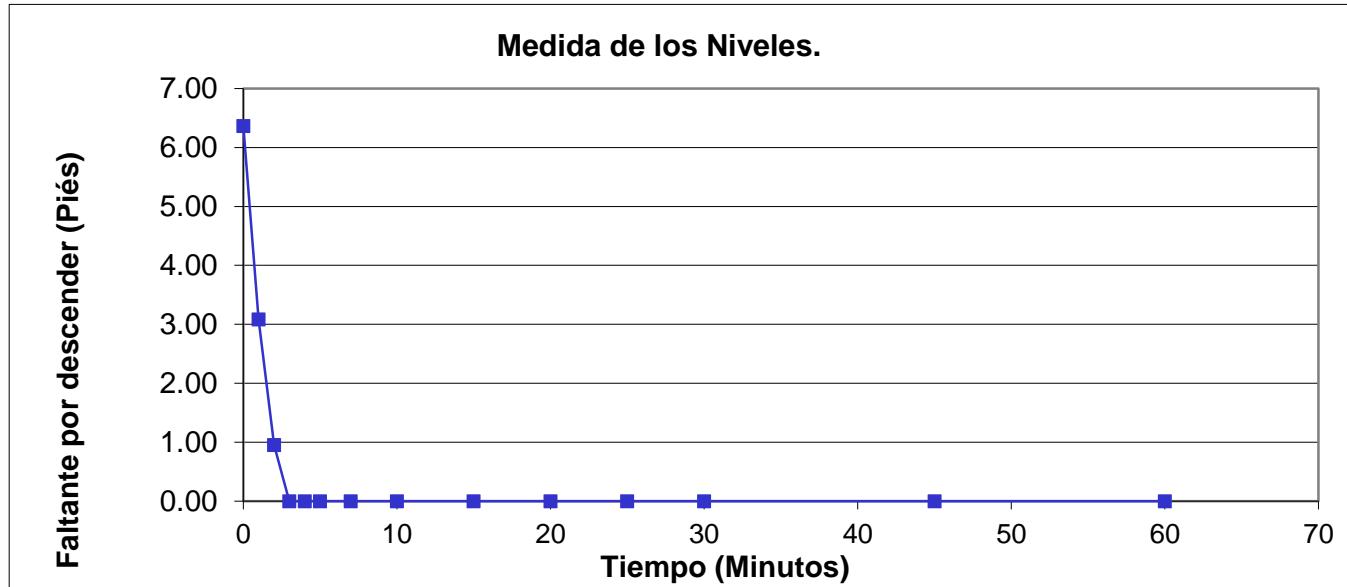
MEDIDAS DE RECUPERACION

Proyecto	DISTRIC CANA	Pozo No.	2	
Localidad	Punta Cana			
Tiempo	Abatimiento	GRAFICA MEDIDA DE RECUPERACION		
0	6.36
