**Estudio de Impacto Ambiental**  
**Generadora Eléctrica de Samaná - Las Galeras**  
Código 14306

**Capítulo 2**  
**Caracterización ambiental**

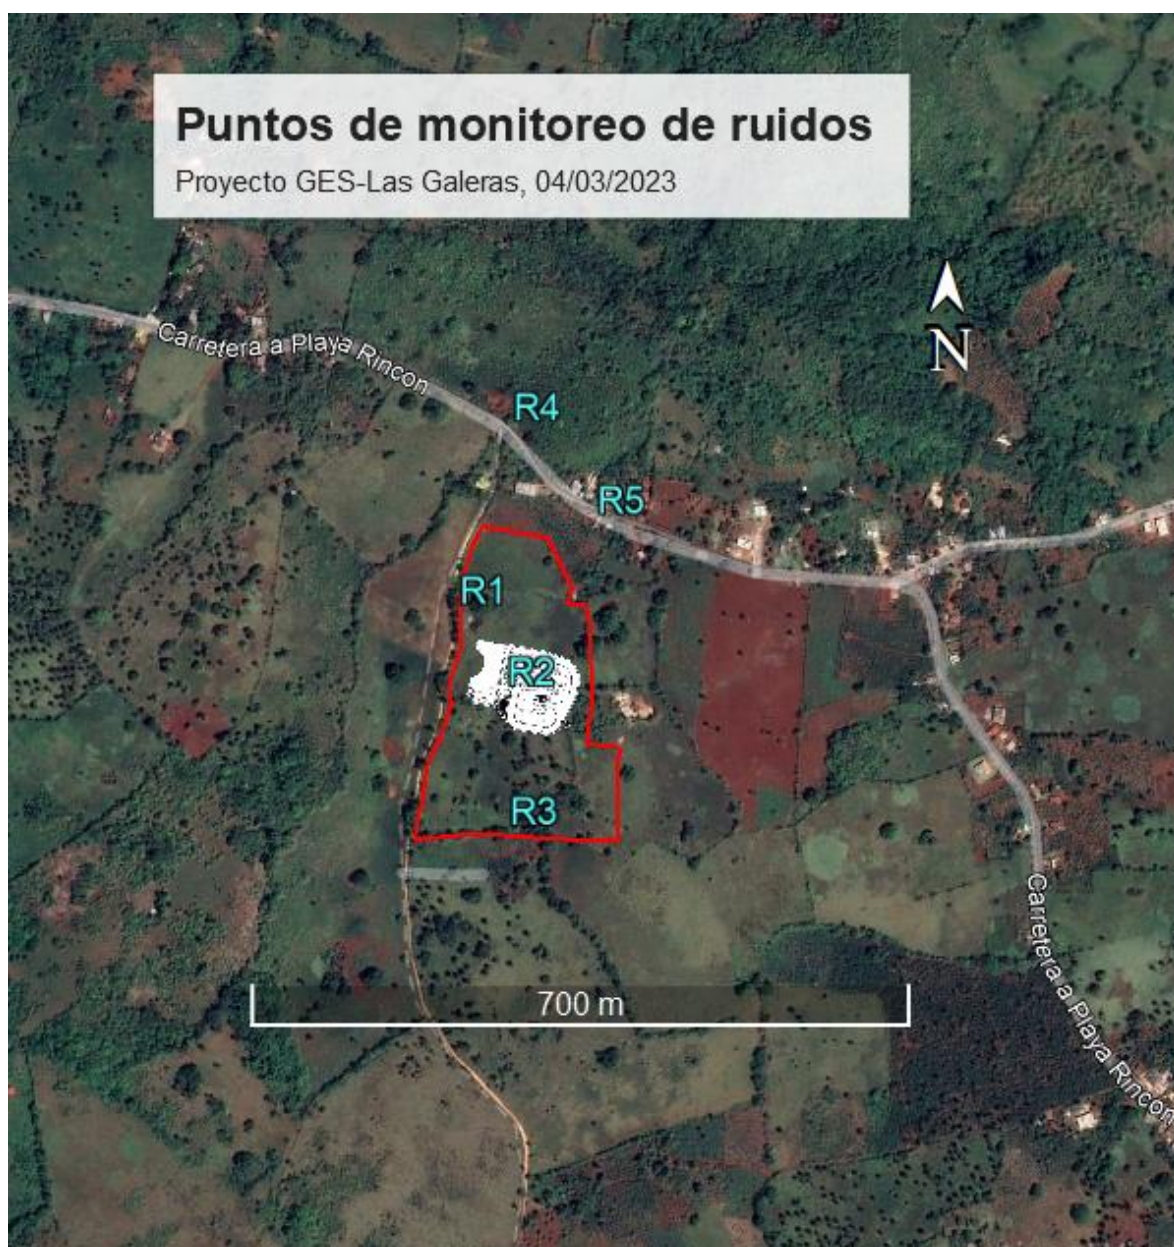
Figura 2. 5 Puntos de toma de ruidos para la línea base de calidad sonora del proyecto

| Estación de monitoreo | Coordenadas UTM (WGS-84) | | Identificación/referencia |
|---|---|---|---|
| R4 | 476429 | 2129891 | Intersección carretera a Los Tocones con camino vecinal de acceso a la parcela |
| R5 | 476520 | 2129790 | En el pueblecito La Colmena |

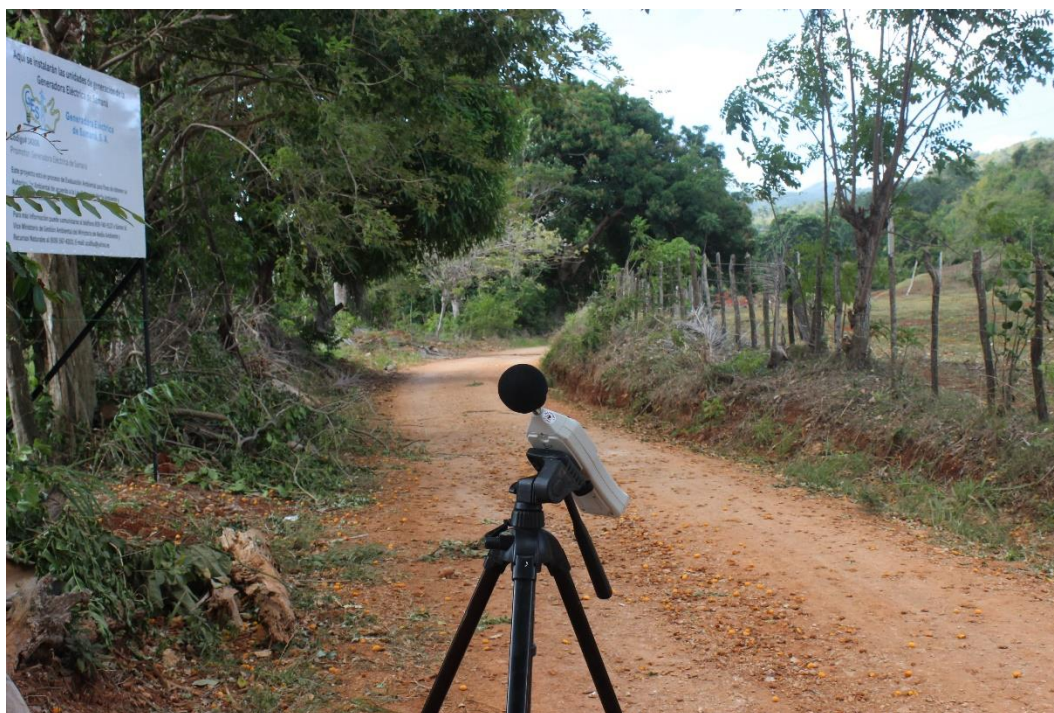
**Foto 2. 1 Toma de ruidos en punto R1, en el camino de acceso a la parcela, frente al letrero del proyecto**

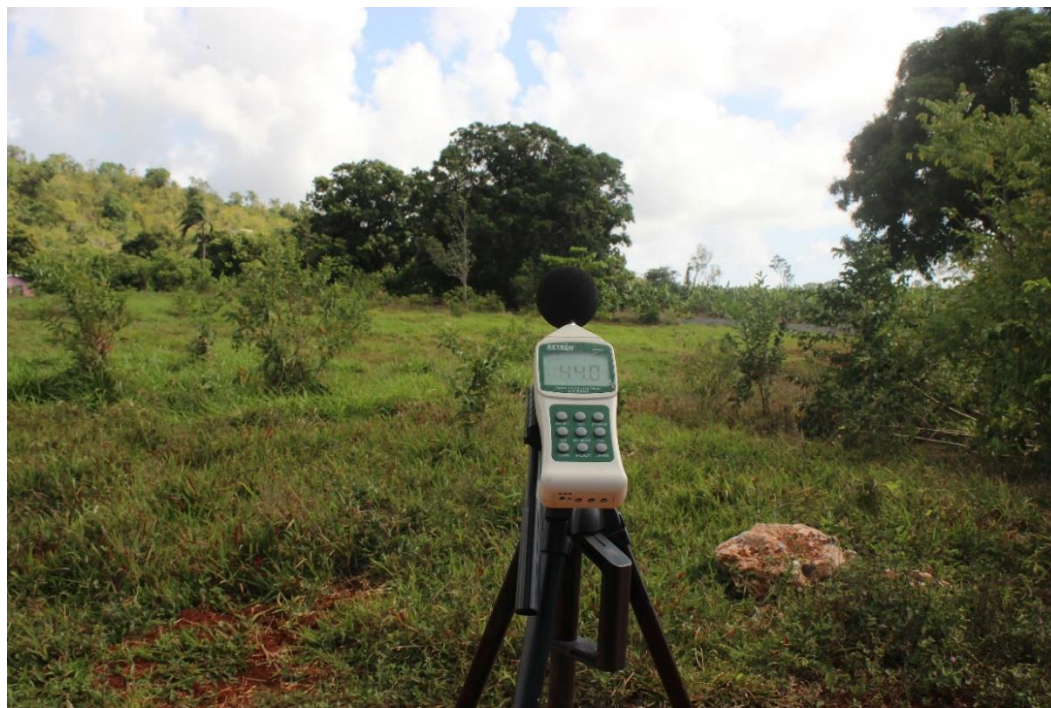
**Foto 2. 2 Toma de ruidos punto R2, en el interior de la parcela**

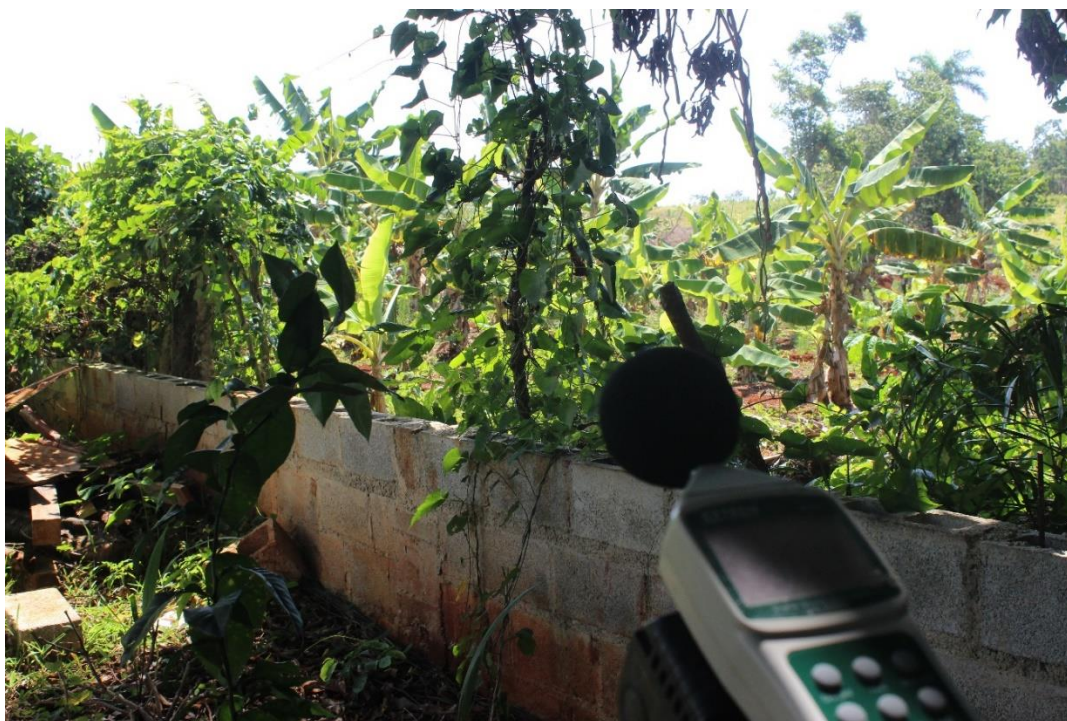
Foto 2. 3 Medición sonora en el extremo sur de la parcela (R3)

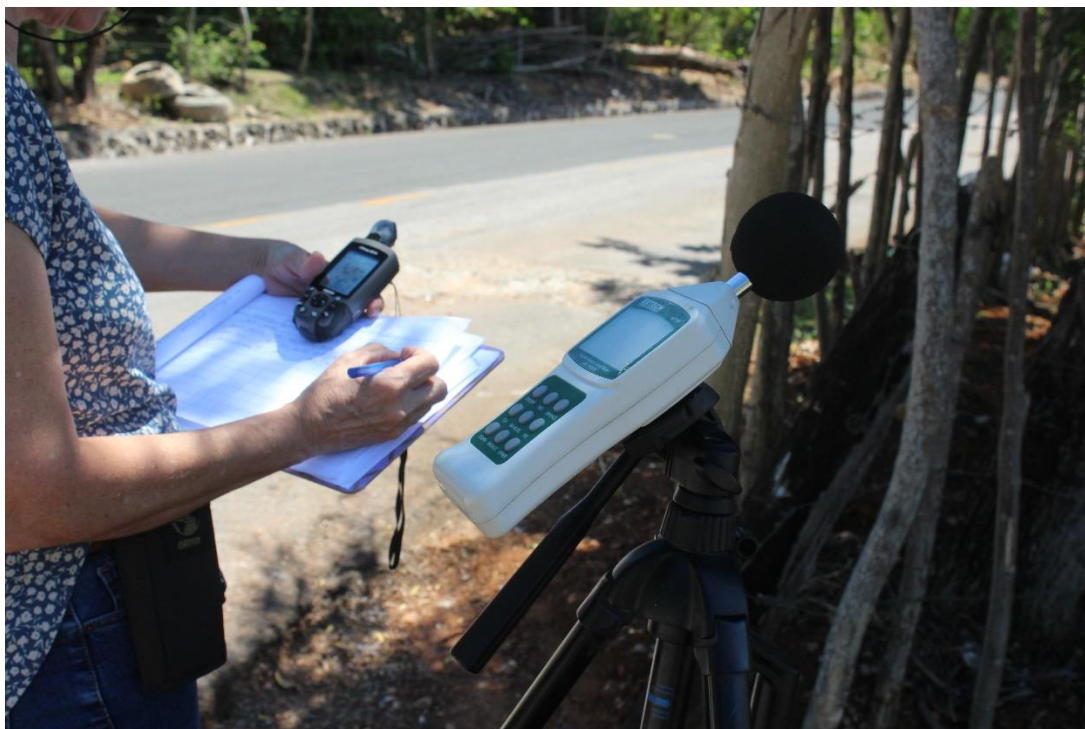
Foto 2. 4 Toma de ruidos en Punto R4
