RESUMEN EJECUTIVO

Este documento constituye el Estudio Impacto Ambiental (EslA) del proyecto “Colinas del Bosque” registrado en el Ministerio de Medio Ambiente y Recursos Naturales como “Colina Dorada” con el código 20884, de acuerdo con los Términos de Referencia emitidos por el Viceministerio de Gestión Ambiental, a los fines de obtener la Autorización Ambiental correspondiente.

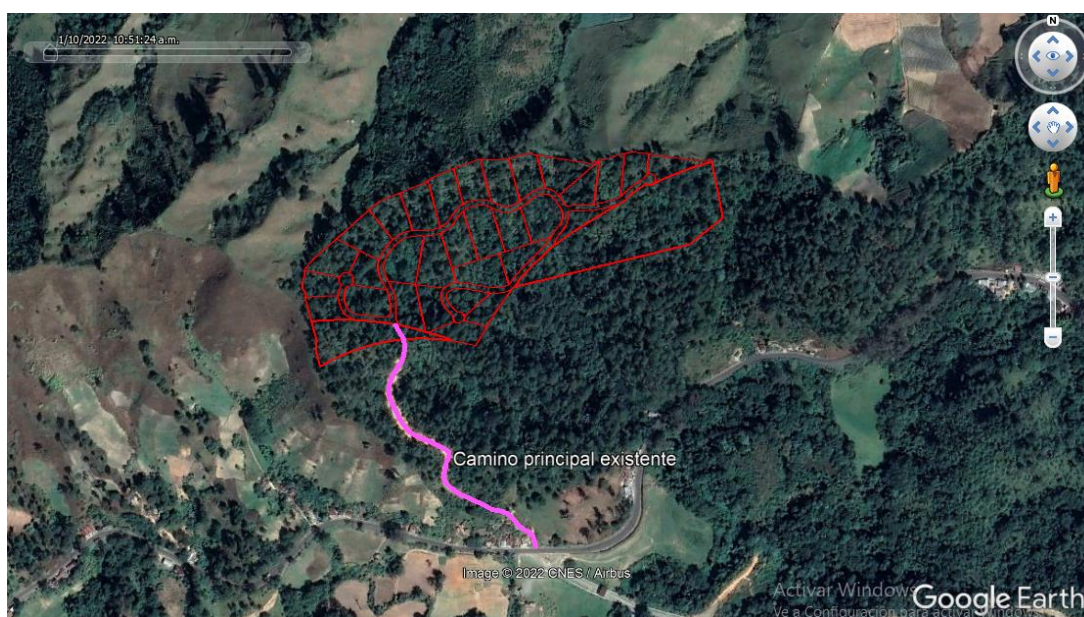
Imagen 3. Camino principal sobre imagen Satelital

Para dar acceso al proyecto desde la carretera El Abanico-Constanza, existe un camino principal, el cual cuenta con el Permiso Ambiental VSA-04-2022-1063, fecha 20 de abril de 2022 (ver copia de permiso en anexos).

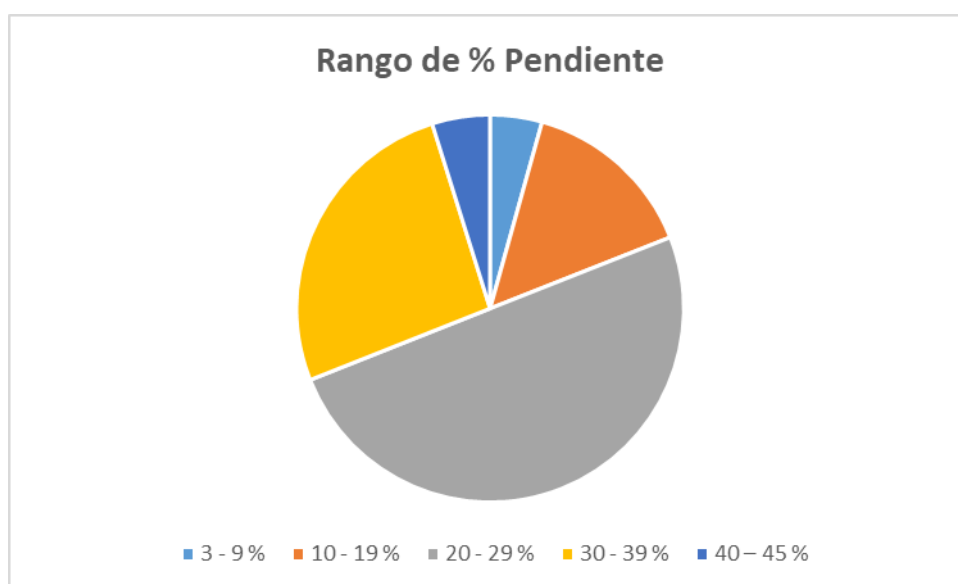
Gráfico 1. Análisis de % de pendiente

El proyecto cuenta con un terreno con una superficie de 79,468.66 m², de los cuales 3,441.98 m², se ubican en zona de pendientes de 3-9 % (4.33 %); 11,667.09 m², se encuentran en terrenos con pendientes de 10-19 % (14.68 %); 39,720.20 m², corresponden a zona de pendientes de 20-29 % (49.98 %); 20,790.55 m² a zona de pendientes de 30-39 % (26.16 %) y 3,848.84 m², corresponden a zona de pendientes de 40-45 % (4.84 %), tal como se muestra en el siguiente gráfico:

Rango de % Pendiente	Área (m ²)	% de área
3 - 9 %	3,441.98	4.33
10 - 19 %	11,667.09	14.68
20 - 29 %	39,720.20	49.98
30 - 39 %	20,790.55	26.16
40 - 45 %	3,848.84	4.84
Total	79,468.66	100%

El proyecto “Colinas del Bosque” se encuentra en su totalidad en zona de pendientes inferiores de 45 %, en cumplimiento con la Resolución No. 0005-2017, que establece los parámetros para el otorgamiento de autorizaciones ambientales para infraestructuras en zona de montaña.
