*Estudio de Impacto Ambiental*  
*Parque Solar Fotovoltaico El Güincho (19642)*

Capítulo 2  
Línea base ambiental

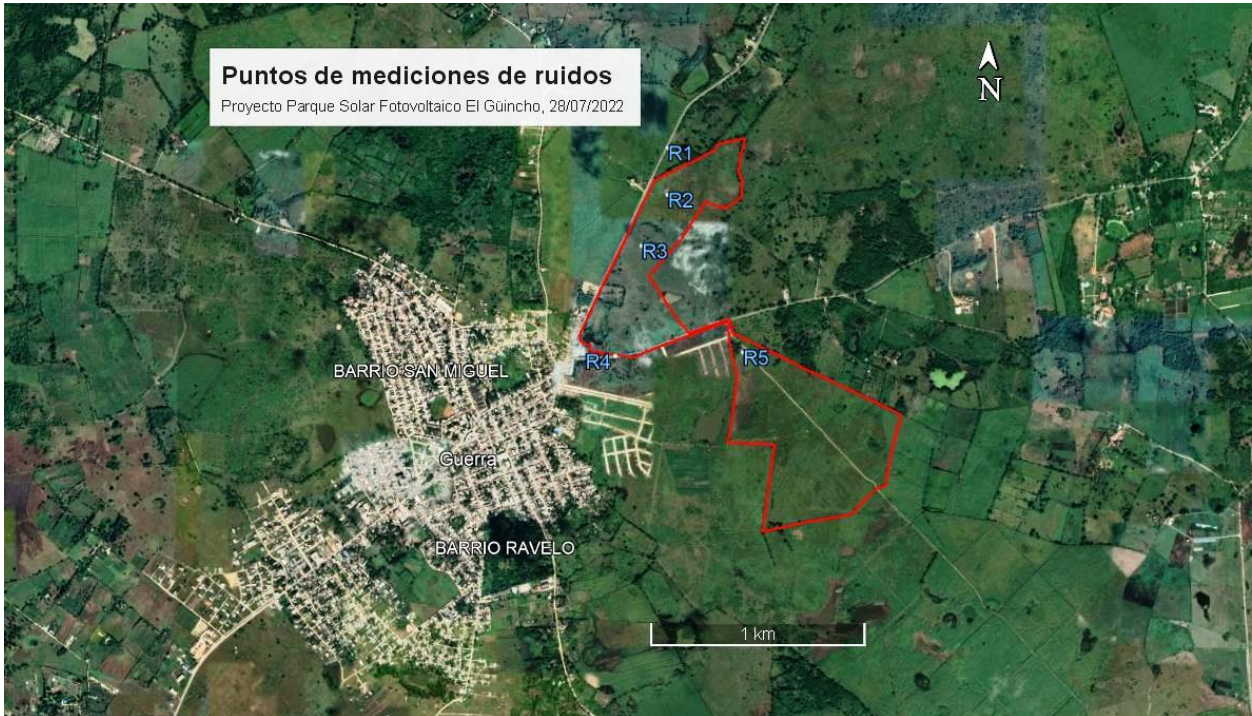
Figura 2. 3 Puntos de toma de ruidos para la línea base de calidad sonora del proyecto

| Estación de monitoreo | Coordenadas UTM (WGS-84) | | Identificación/referencia |
|---|---|---|--|
| R5 | 427282 | 2052545 | En parcela No. 2 del proyecto, cerca de carretera La Joya |

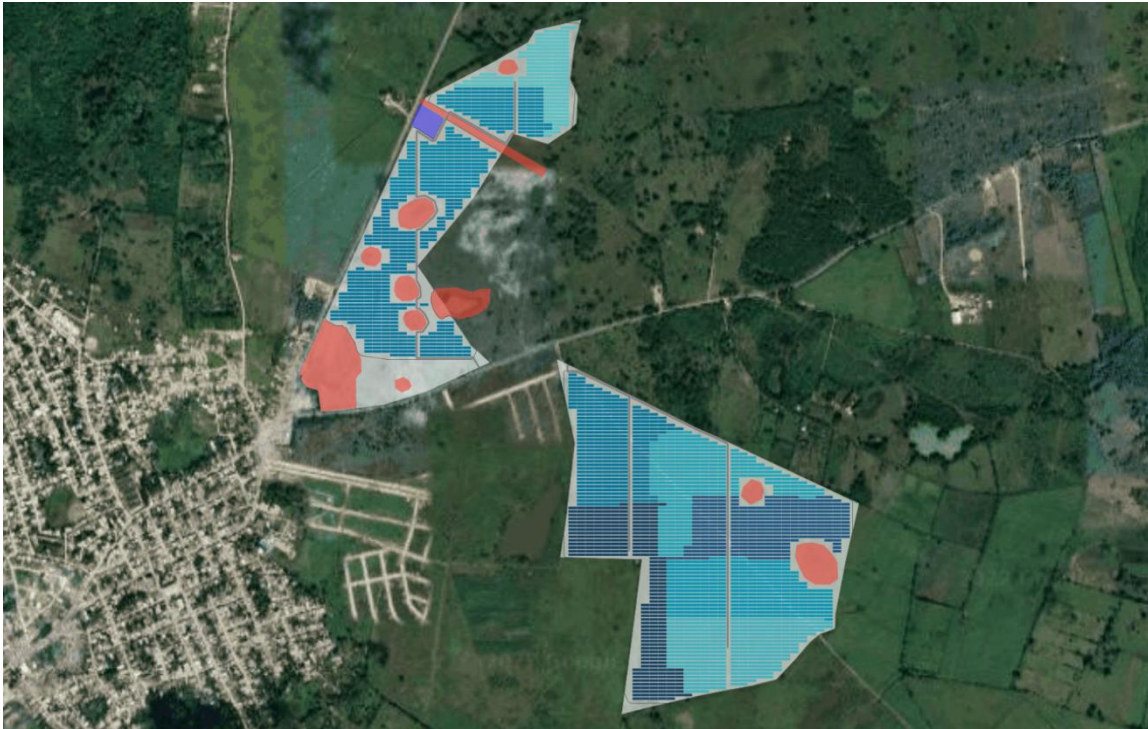
*Imagen 2. 5 Propuesta general de diseño, excluyendo los cuerpos de agua existentes en el área del proyecto. Fuente: Akuoenergy*

En el ámbito del área del proyecto han sido identificadas varios de estos elementos; mediante un levantamiento topográfico se caracterizaron y georreferenciaron estos cuerpos de agua; estas unidades han sido excluidas del área prevista para la instalación de paneles y el Plan de Manejo y Adecuación Ambiental contempla un programa para su preservación y protección.

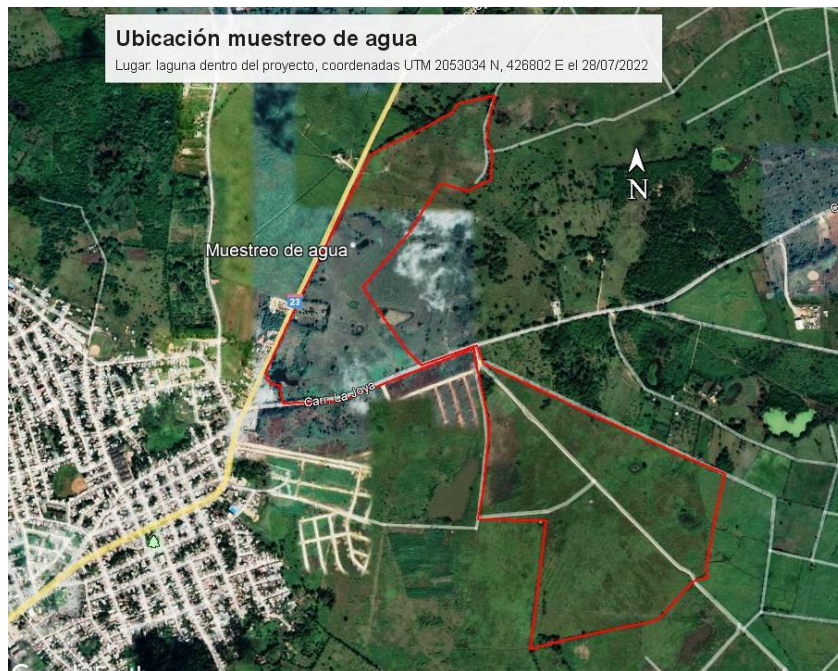
Imagen 2. 7 Ubicación del punto de muestreo de agua en laguna dentro de la parcela 1

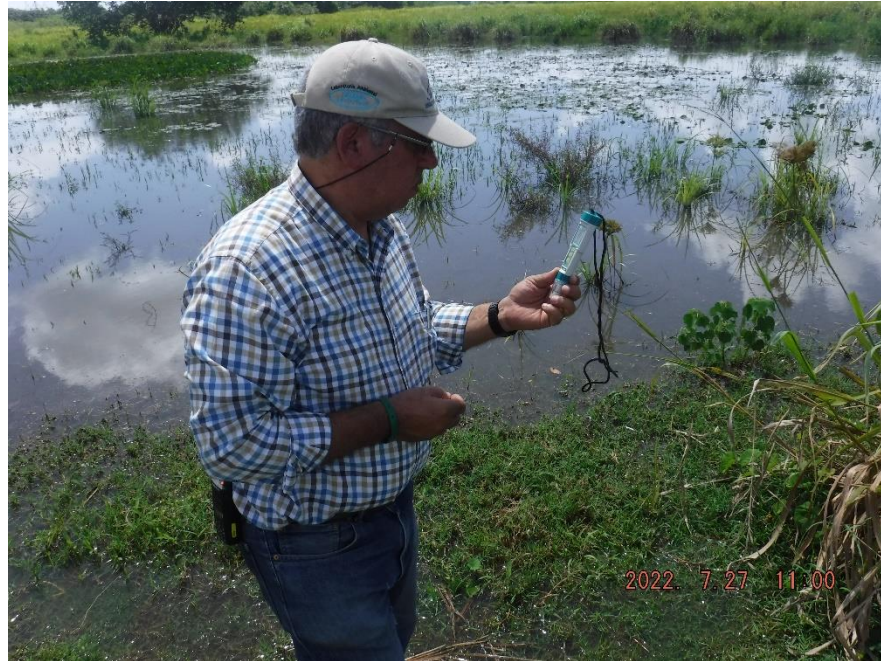
Foto 2. 7 Análisis in situ de parámetros físico-químicos en laguna dentro del área del proyecto

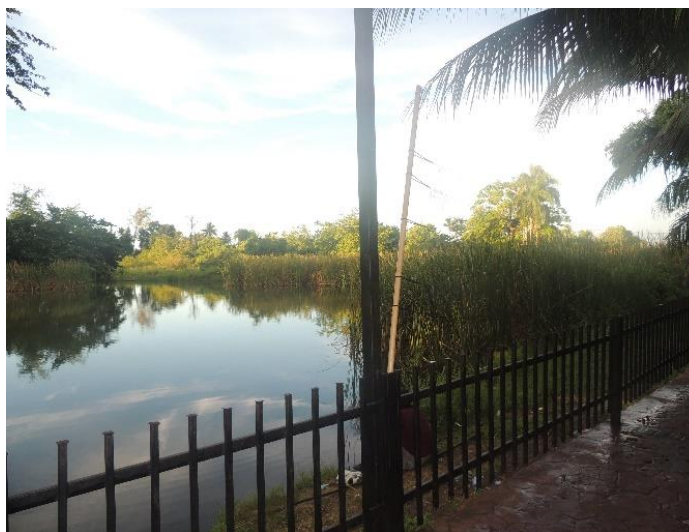
Foto 2. 23 Red de neblina o mist net en la laguna Guerra, junto al proyecto

El muestreo de los mamíferos voladores consistió en la captura mediante la colocación de neblina, malla japonesa o mist net., de 15 y 12 metros de largo por tres (3) metros de altura, las cuales se colocaron en los ambientes estudiados en horario de 4:00 pm a 1:00 am. Además, nos apoyamos en la búsqueda y consultar de literatura científica publicada en el ámbito nacional, el internacional, tanto en universidades, museos, centros de investigaciones, así como informes de instituciones públicas y privadas en los que se incluye el tema de los murciélagos, aunque no sea de manera directa., a los fines de diagnosticar, cuales especies han sido reportadas o cuentan con presencia, o con probabilidad de contar con poblaciones en la zona de interés.
