ESTUDIO DE IMPACTO AMBIENTAL NUEVO CICLO COMBINADO ITABO

CAPÍTULO 3: DESCRIPCIÓN DEL MEDIO FÍSICO NATURAL SOCIOECONÓMICO Y CULTURAL

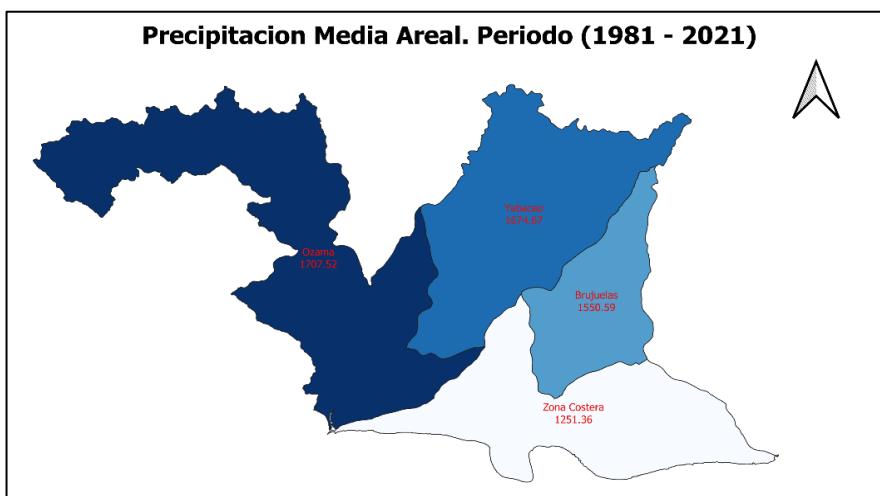
Figura 3.2. Precipitación Media Areal Anual

Se han comparado estos resultados con un registro de precipitación satelital del Climate Hazard Center denominado *Climate Hazards Group InfraRed Precipitation with Station data* (CHIRPS). CHIRPS es un conjunto de datos de precipitaciones casi globales de más de 35 años. CHIRPS utiliza imágenes satelitales de resolución de 0.05° y datos de estaciones in situ para crear series cronológicas de precipitaciones cuadriculadas para el análisis de tendencias y el monitoreo de sequías estacionales.

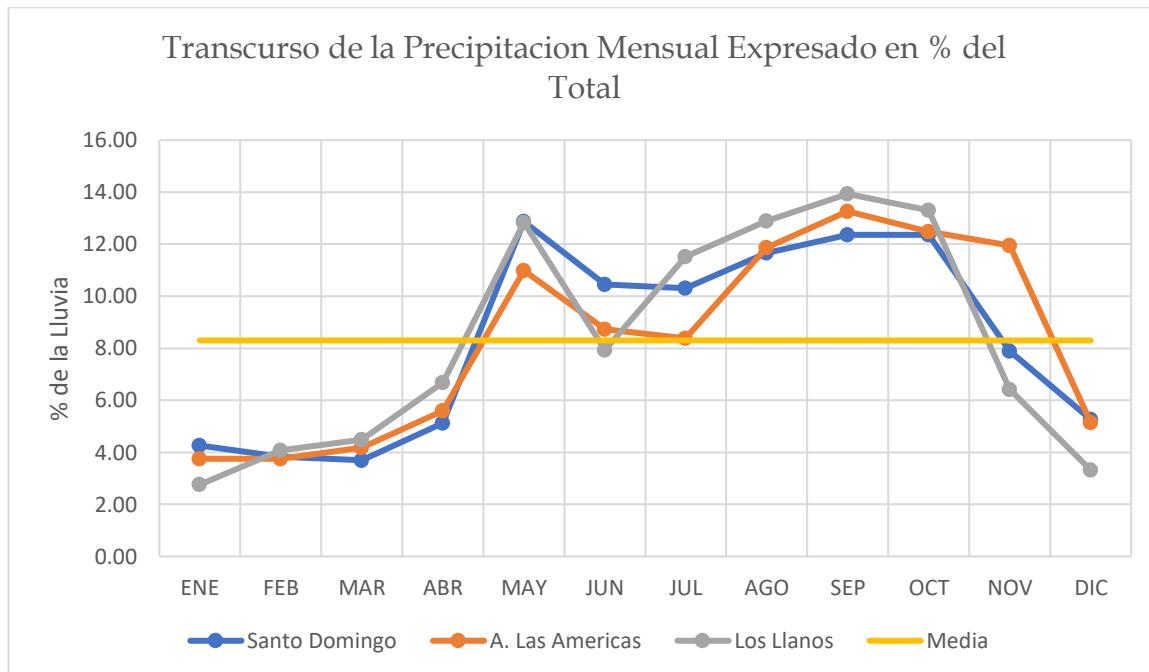
Figura 3.3. Transcurso de la precipitación mensual expresado en porciento del total

Como una manera de eliminar los efectos locales, se ha utilizado los promedios de precipitación mensual como porcentaje de la suma anual, conocidos como zonas de transcurso análogo relativo de la precipitación, que de acuerdo con ciertos rangos de valores permite clasificar o zonificar climáticamente una región.

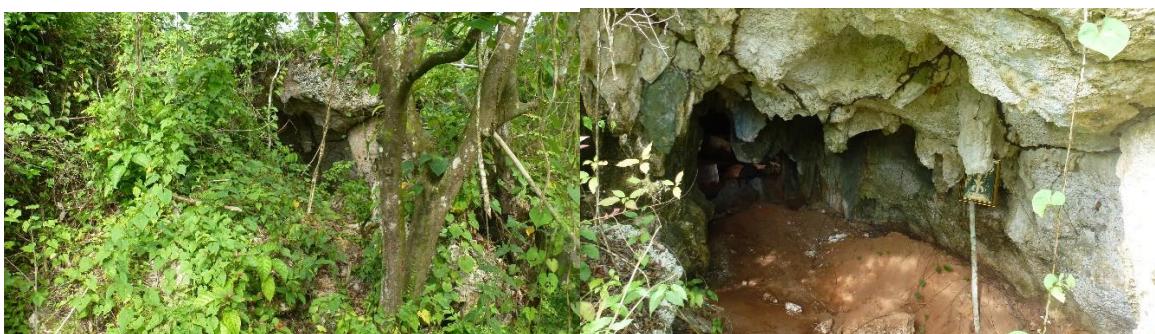
Foto 3.1. Vista frontal de la entrada de una caverna

Los depósitos retroarrecifales (backreef), que son de naturaleza predominantemente detrítica, representados, tanto en transición espacial como en sucesión vertical, por toda la gradación de los litotipos previstos en la clasificación de Dunham para los carbonatos alóctonos (mudstone, wackestone, packstone y grainstone), donde está individualizado por la presencia de una escarpadura morfológica y por la condensación de formas kársticas y sumideros. En la foto 3.1 se puede observar la entrada de una caverna en los límites del área del proyecto, coordenada UTM 19 Q 0434585 y 2044611.

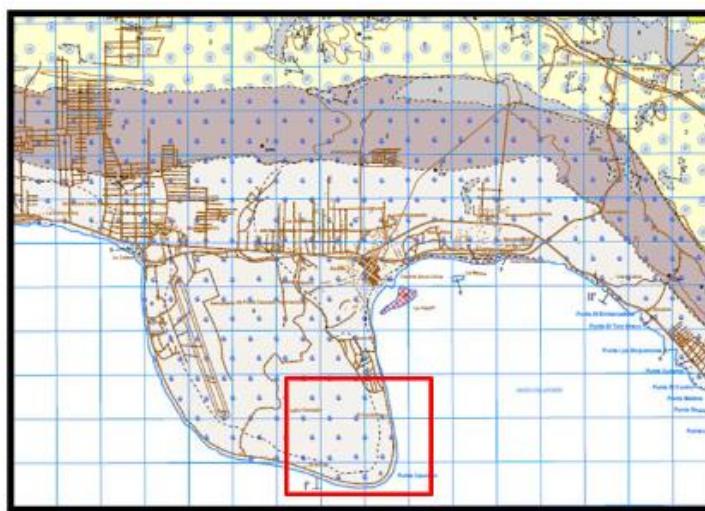
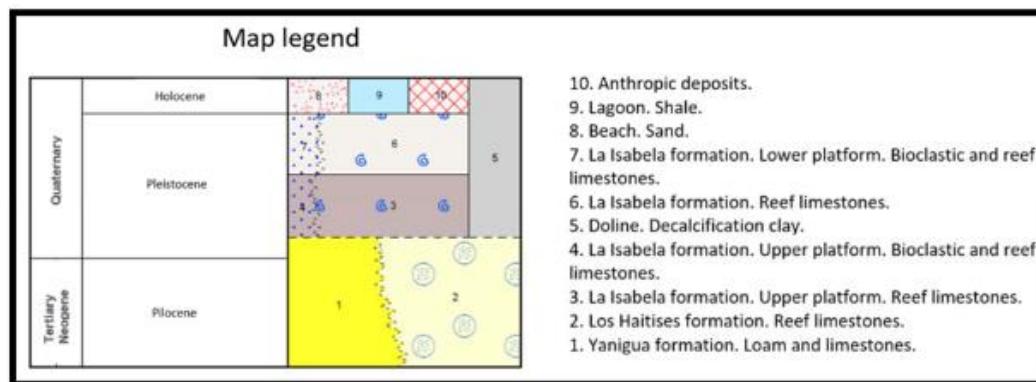
Figura 3.7. Geología de área de la planta

- El sitio del proyecto esté por lo general compuesto de fragmentos de roca caliza con calidad de roca muy pobre en su mayoría (25% menor RQD) a profundidades variables en toda la estratigrafía. La resistencia a compresión simple se encuentra con resistencia a la compresión que varían de 51 kg/cm² a 255 kg/ cm².
- Se encontró dolinas superficiales con profundidades de hasta 1.50 m de espesor.
- En uno de los sondeos se presentó una caverna de aproximadamente 1.5 m de espesor. En otros de los sondeos se encontraron fugas de agua a profundidades que variaron entre 2.15 m y 8 m desde la superficie del sondeo, sugiriendo la presencia de cavernas o de altos niveles de porosidad en estos puntos.
- La presencia del nivel freático fue detectada a profundidades variables entre 4.65 m a 15.5 m.

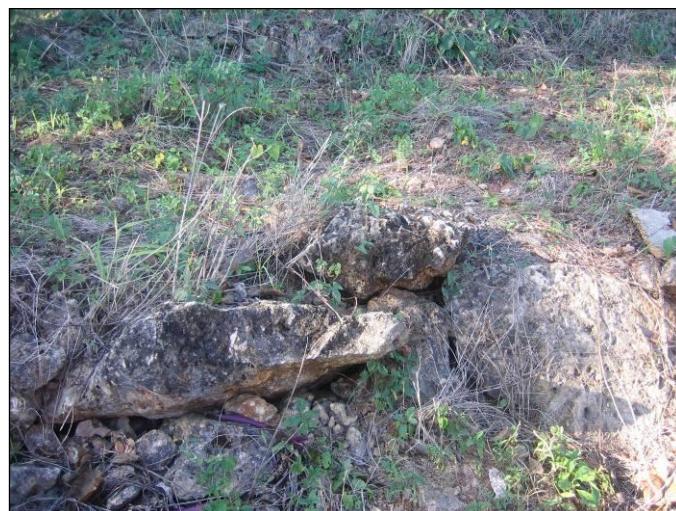
Foto 3.2. Afloramiento de las calizas arrecifales

El primer tramo del proyecto se ubica en medio de una gran formación calcárea, constituida por los depósitos de arrecife, que consisten en calizas arrecifales, soportadas por coral. Estas son unas calizas con poblaciones de corales de diversos tipos, que incluye también capas o lentes de caliza compacta carente de fósiles y lentes de arenisca calcárea. La arena es mayormente de caliza. En los horizontes bajos, más antiguos, cabe encontrar granos de material no calcáreo, procedente de la erosión de rocas magmáticas y metamórficas. La cobertura rocosa está representada por las calizas arrecifales (tpl-qp'c) de edad Plioceno -Cuaternaria afectadas por el proceso de disolución (fotos 3.2 y 3.3). Estas calizas representan un porcentaje importante de la cobertura el xxx% de la cobertura del área y el resto está constituido por formaciones arcillosas, las cuales se han originado como consecuencia de la disolución de las calizas que generan este material producto de la meteorización química y física.

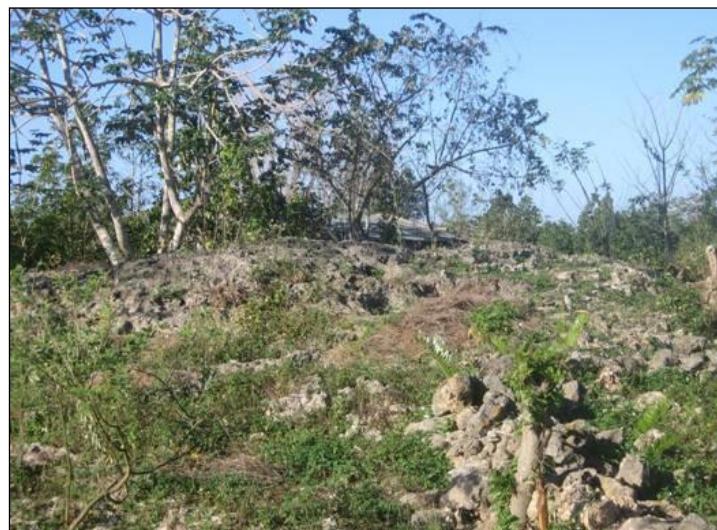
Foto 3.3. Capa de calizas de color gris

En la imagen anterior, se puede observar una gruesa capa de calizas afloradas de color gris donde se alcanza a ver los efectos de la carstificación.

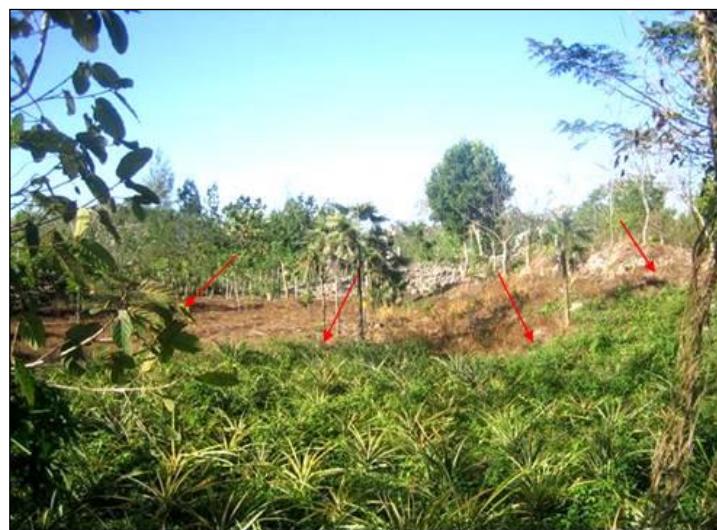
Foto 3.4. Dolinas Carsicas

En la foto anterior se observa la dolina cársica como define su morfología y está rellena de material arcilloso con una gran cobertura de vegetación. Al fondo se observa el borde los afloramientos de calizas con tono gris claro. Aunque en términos generales sobre las calizas crece una vegetación muy densa cubriendo en su casi totalidad las mismas.

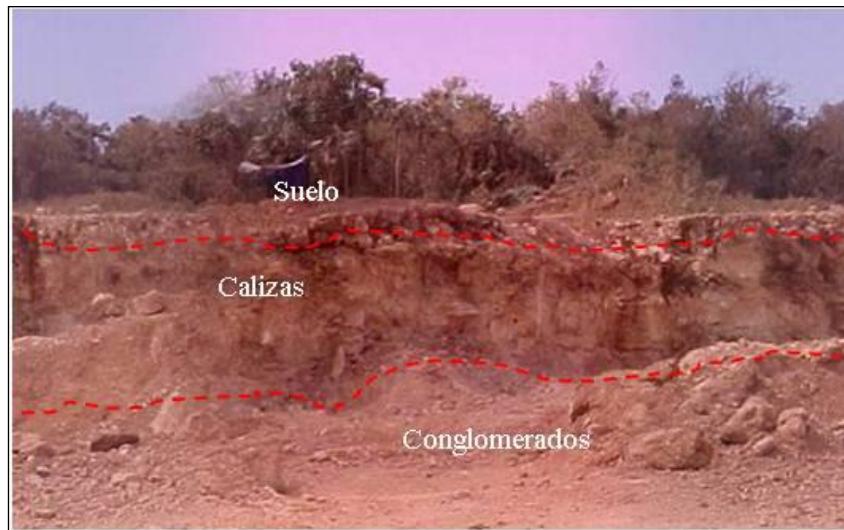
Foto 3.5. Afloramientos de calizas

En la Foto anterior, de arriba hacia abajo se observan las líneas discontinuas rojas que marcan el límite entre las capas, la capa de suelo, a continuación, la capa de caliza y en la base se observa una capa de material conglomerático correspondiente al caliche. En la foto 3.6, se observa la parte lateral de la mina donde está bien definido el estrato de caliza, pero no se observa con claridad en la base la capa de caliche.

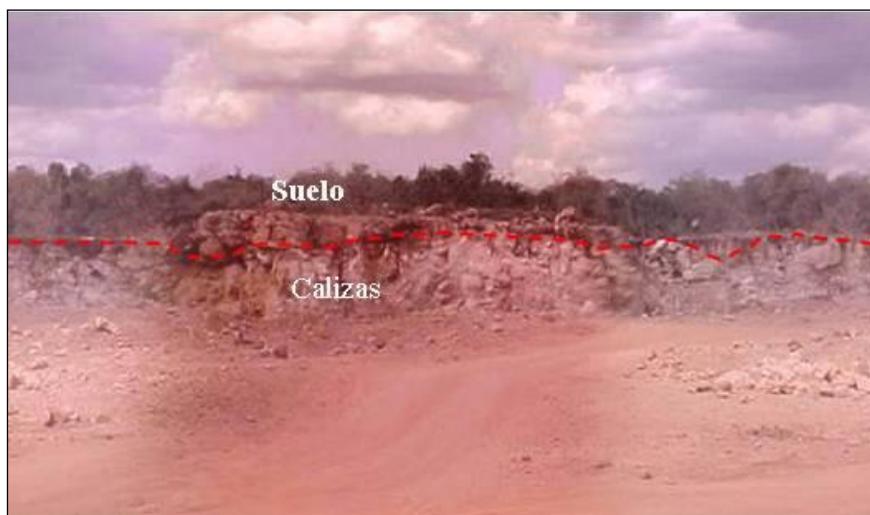
Foto 3.6. Parte lateral de la mina

Los estratos de calizas se mantienen de manera continua por toda el área y solamente son interrumpidos por diaclasas pequeñas que rompen la armonía de estos. En este tramo la carsificación aparece localizada en dolinas, depresiones, etc. (ver foto 3.7) además las diaclasas se encuentran conectadas con las formaciones cársicas.

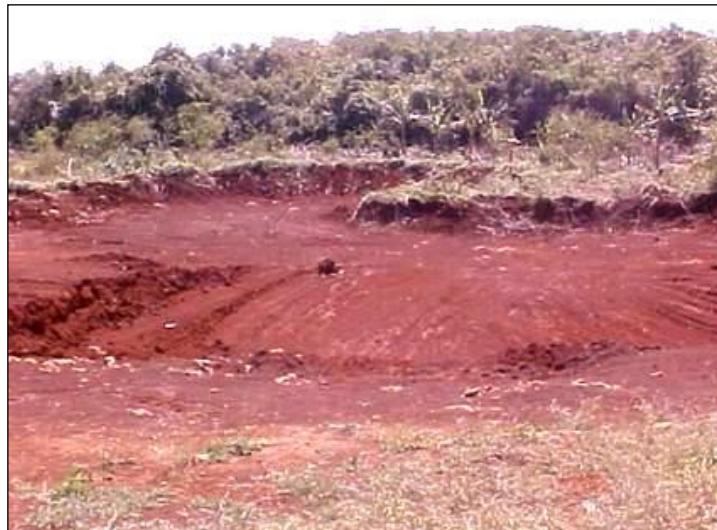
Foto 3.7 Oquedad cárstica colmada de arcillas rojas

En la imagen se muestra el tamaño de la oquedad cárstica totalmente colmatada por arcillas rojas producto de la descalcificación de las calizas.

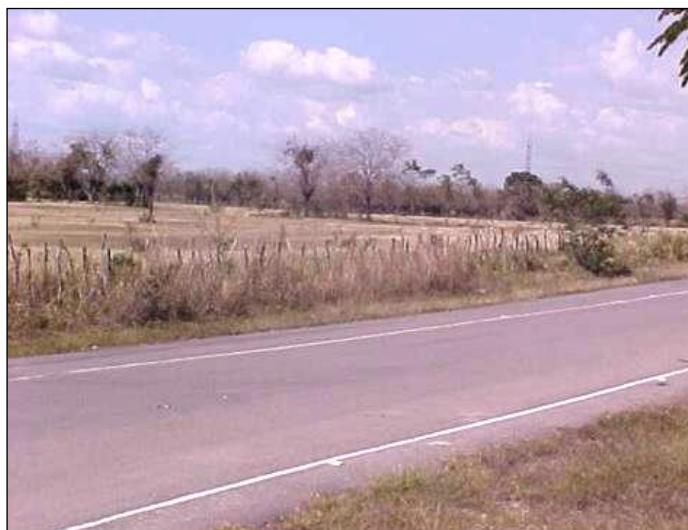
Foto 3.8. Relieve llano constituido por calizas carsificadas

Desde el punto de vista geotécnico el fenómeno que más pudiera afectar a la instalación de las torres de transmisión eléctrica es la manifestación cársica a través de las oquedades que se han detectado debido al enmascaramiento que producen las arcillas y la vegetación dando la impresión de un falso fondo, estas oquedades en ocasiones pueden resultar profundas y llegar a ser inestables.

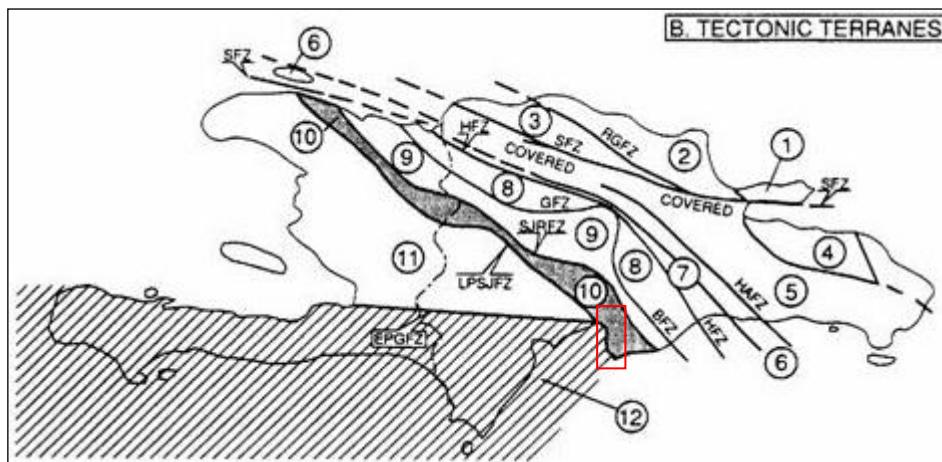
Mapa 3.5. Mapa de los Terrenos tectónicos

El mapa muestra los lineamientos que dominan en el área del proyecto donde los de dirección E-W coinciden con fallas transcurrentes izquierdas, mientras los sobrecorrimientos NW-SE son probablemente más antiguos y parcialmente reactivados la familia NW-SE ($N120^{\circ}$ - 130°) contienen lineamientos caracterizados por una mayor persistencia. El rumbo NW-SE puede compararse con la falla HAFZ. A escala local se observan diaclasas las cuales se desarrollan en estrecha relación con las formas de disolución.

El área del proyecto se encuentra entre la zona de influencia de la Falla Hatillo y ocupa el terreno tectónico Seibo (ver mapa 3.5) ocupa la porción sedimentaria, aunque este terreno se caracteriza por afloramientos de rocas metaígneas y metasedimentarias con diferentes grados de deformación y metamorfismo. Las litologías dominantes son: rocas metasedimentarias desde intermedias hasta máficas, incluyendo cuarcitas, metaconglomerados, esquistos grafíticos y mármoles.

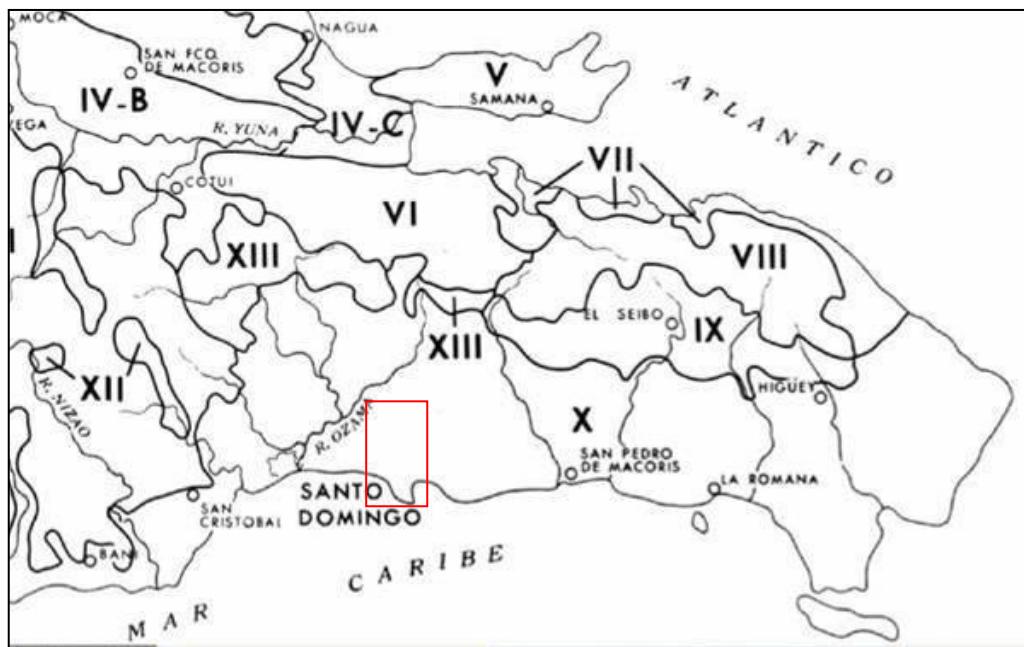
Mapa 3.6. Mapa de las Regiones Geomórficas de la RD

El área del proyecto se ubica en la Planicie Costera Oriental (ver mapa 3.6), específicamente por la Llanura del Seibo, la cual está representada por una morfología plano-ondulada afectada hacia el mar por una serie de terrazas costeras abrasivas elevadas constituidas por calizas arrecifales ricas en fenómeno de disolución. Las terrazas se pueden considerar escarpaduras de erosión de distintos órdenes, con cotas variables entre 10 y 40 metros.

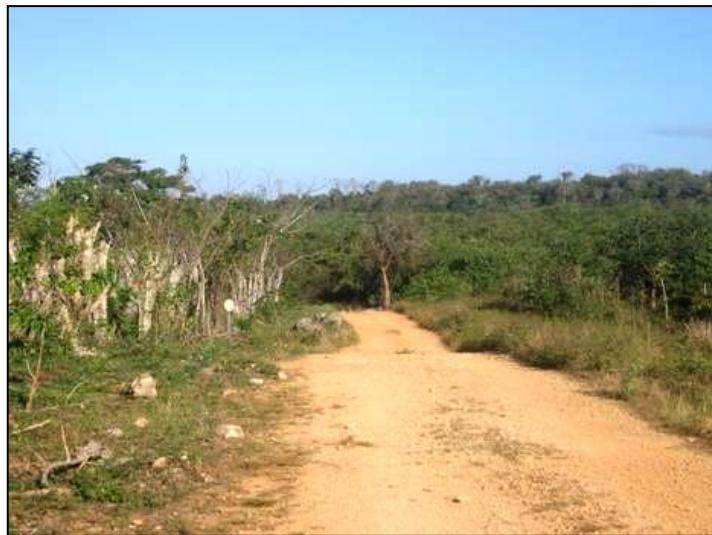
Foto 3.9. En la imagen se puede observar en el camino el relieve ondulado

La característica lineal del proyecto provoca que el trazado atraviese diversas morfologías y por esta razón hacia la porción oeste donde comienza el trazado se observa el relieve más ondulado con respecto a la parte central y este del mismo. Cabe señalar que en el inicio del trazado aún quedan remanentes de las terrazas antiguas las cuales han sido erosionadas y simplemente se manifiestan como ondulaciones en el terreno (ver foto 3.9). Esta situación sumada al proceso de disolución intensa de las calizas ha generado la formación de un sedimento terrígeno, fundamentalmente arcilloso debido a la desintegración química y física de las rocas, este material reposa “in situ” rellenando los espacios y oquedades afectados por la meteorización.

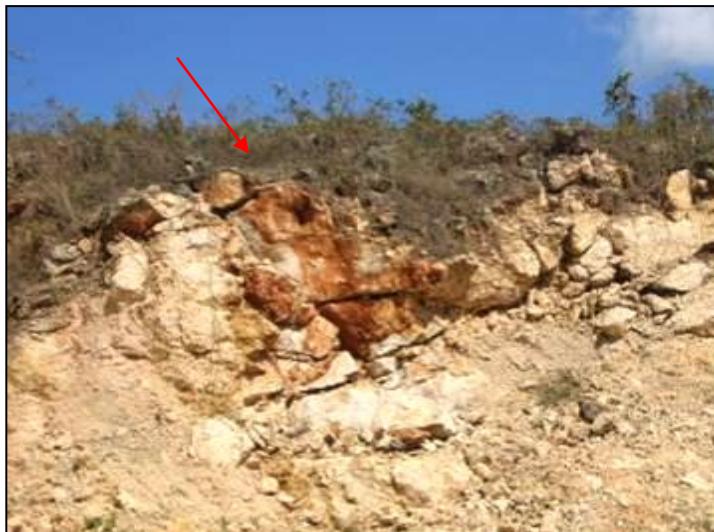
Foto 3.10. En la imagen se observa la capa fina de suelo con abundante pedregosidad.

Los suelos que integran esta asociación son en mayor grado los correspondientes a las series Jalona (53) (ver foto 3.10) y Consuelo (51), y en menor proporción los de la serie Habana (60). Estos suelos, además de las numerosas características que les son comunes, tienen diferencias notables.

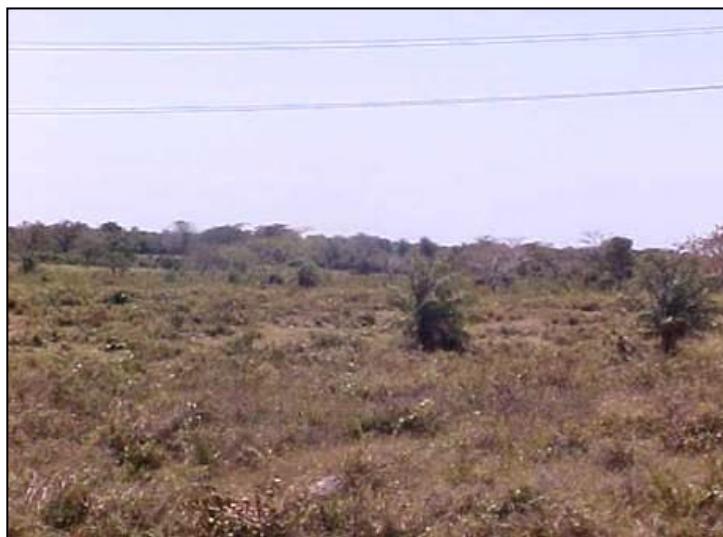
Foto 3.11. Suelos correspondientes a la Asociación Jalanga

Los suelos de la serie Jalonga (53) integran la asociación en menor extensión (ver foto 3.11). Son suelos calcáreos con textura franco-arcillosa, poco profundos, de buen drenaje interno y de color pardo oscuro. Tienen solamente una capa que descansa directamente sobre la caliza blanda basal. En algunas zonas tiene muy poca profundidad y presenta caracteres de pedregosidad, que limita aún más su uso agrícola. En general su fertilidad inherente depende de su profundidad efectiva; los suelos medianamente profundos y libres de fragmentos de roca en su superficie son muy productivos y estables en cuanto a su resistencia a la erosión. El drenaje interno de estos suelos es muy bueno, pero en los muy poco profundos es excesivo.

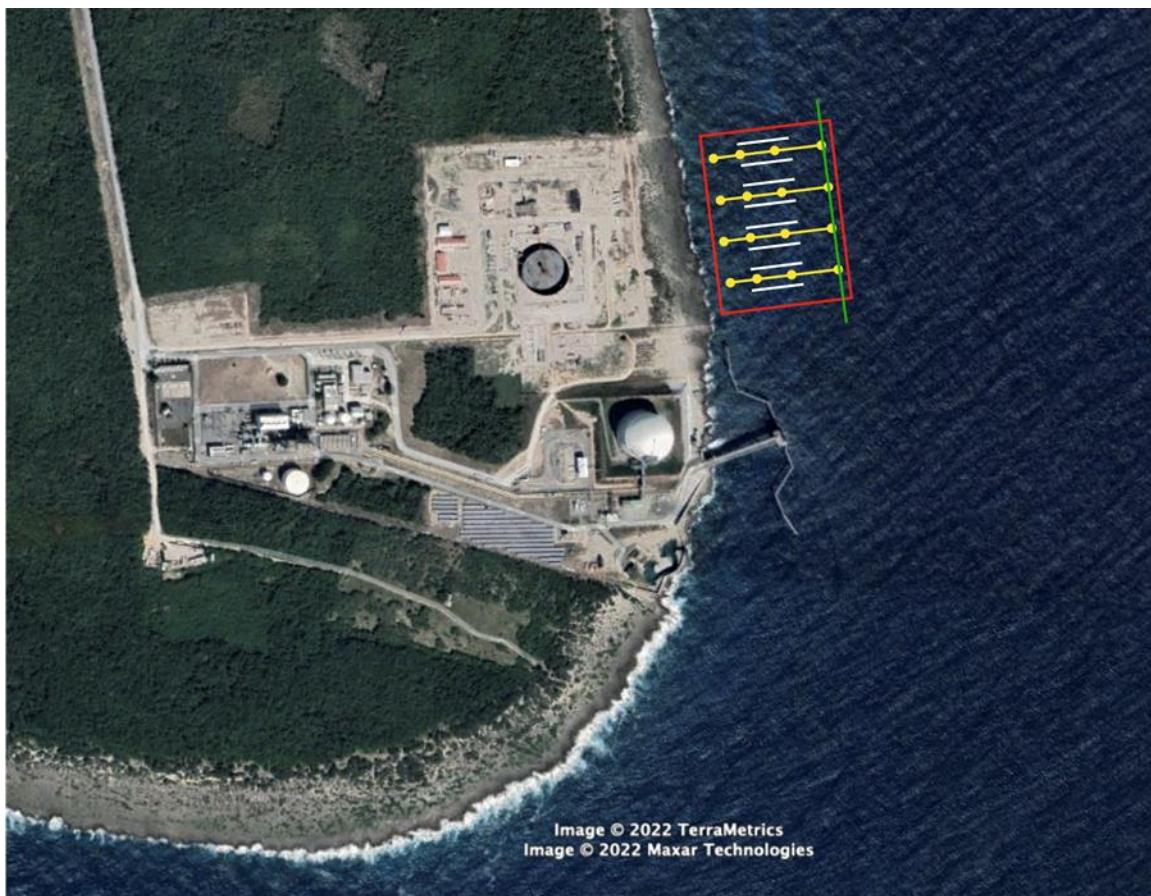
Figura 3.13. Mapa de Punta Caucedo, Andrés y área de estudio (recuadro rojo) mostrando la ubicación geográfica de las diferentes estaciones de muestreo.

Las líneas blancas representan los transectos colocados en el fondo marino para caracterizar los componentes que cubren el mismo. Las líneas amarillas representan los transectos de muestreo para las medidas de temperatura superficial del agua de mar. La línea verde representa el transecto recorrido para la colecta de muestras de plancton.

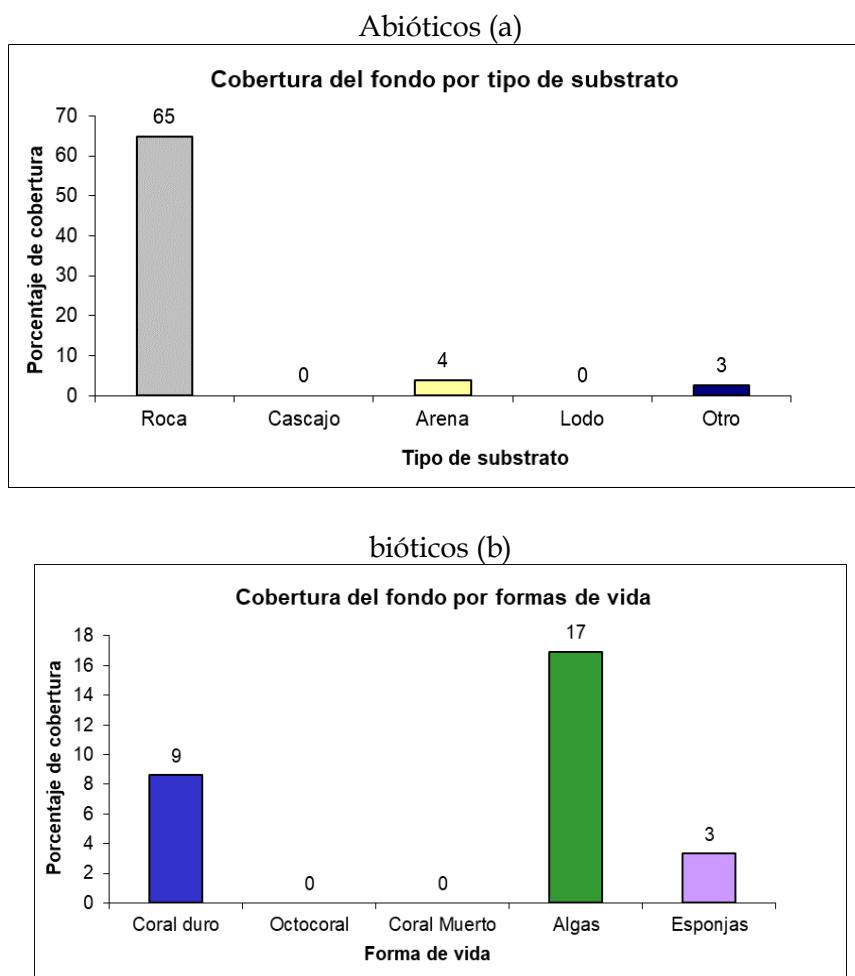
Figura 3.14. Cobertura del fondo por componentes abióticos (a) y bióticos (b) en la estación de muestreo. La cobertura total del fondo (100%) se divide en cobertura por tipo de sustrato y por formas de vida. Estos datos corresponden al mes de junio 2022.
