Código documento		MUESTREO Y CARACTERIZACIÓN AGUAS SUPERFICIALES			
	LM-IF-01					
	Revisión No. 2					
Documento Oficial	No. Servicio	LM-AA-3674	Fecha	13 enero 2023	Página	1

## Muestreo y Caracterización de Aguas Superficiales Moca, Provincia de Espaillat, R.D.

# LABORATORIO AMBIENTAL Y ENERGÉTICO

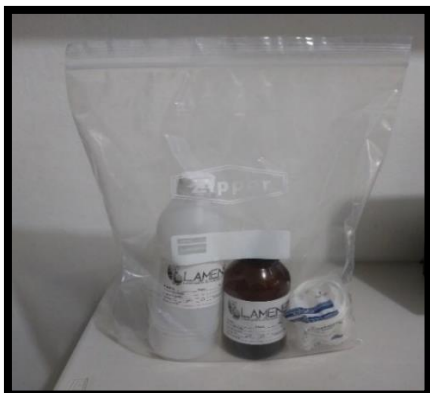
- 1-Plastico 1000 ml, Parámetros fisicoquímicos
- 2-Cristal color ámbar 1000 ml, parámetros orgánicos
- 3-Plasticos 125 ml, parámetros bacteriológicos

Foto 1.1-Kit de frascos para monitoreo utilizado por LAMENER

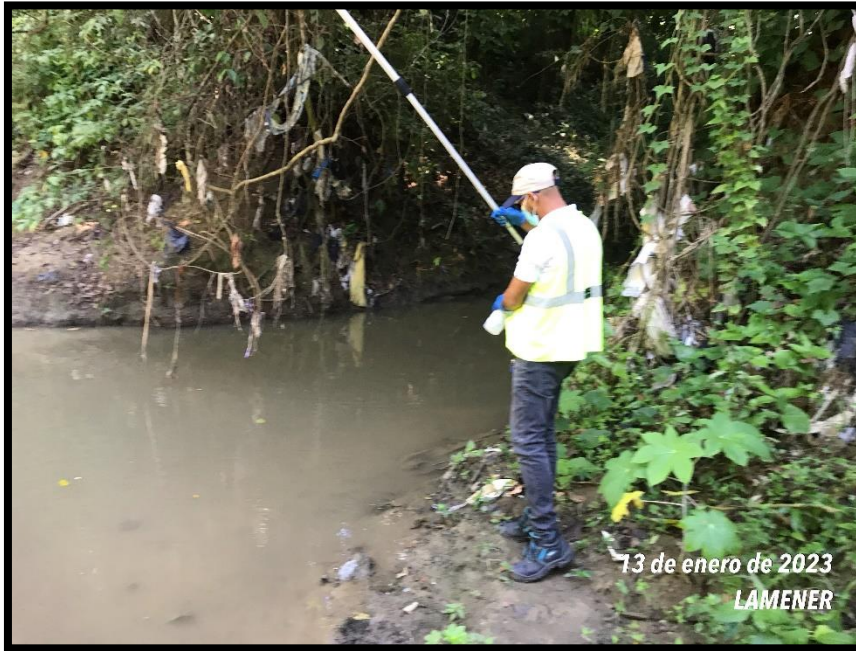
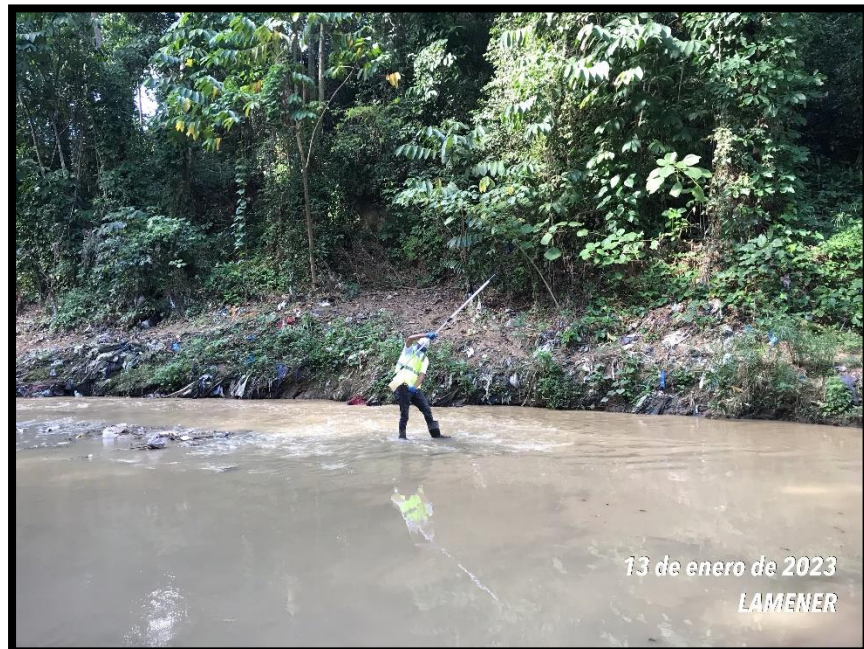
Fotos 1.2 y 1.3 – Toma de muestra Aguas Superficiales Río Licey y Arroyo El Caimito, Moca.

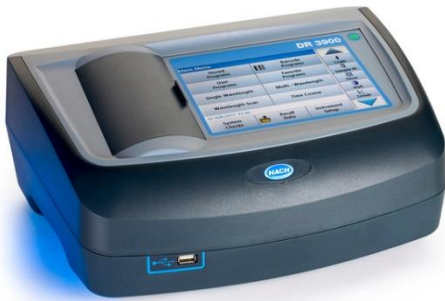
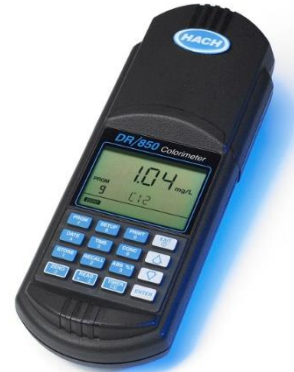
Para el análisis fisicoquímico se utilizó el último espectrofotómetro de luz visible, el DR-890, etc.

Fotos 1.5 y 1.6- DR 3900 y DR 890 respectivamente.
