Código documento		MUESTREO Y CARACTERIZACIÓN DE AGUAS RESIDUALES FEW GROUP SRL			
	LM-IF-01					
	Revisión No. 2					
Documento Oficial	No. Servicio	LM-AA-3718	Fecha	14 febrero 2023	Página	1

Caracterización de Aguas Residuales Few Group SRL
Santo Domingo, República Dominicana.

A continuación, presentaremos los resultados del muestreo y caracterización de aguas residuales de la empresa Few Group SRL, ubicada detrás de Carrefour, Autopista Duarte Km 10, Calle Principal Nave 03, Santo Domingo, República Dominicana.

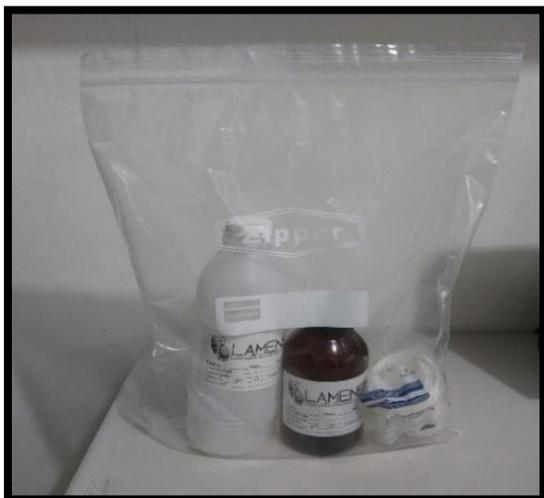
- 1-Plastico 1000 ml, Parámetros fisicoquímicos
- 2-Cristal color ámbar 1000 ml, parámetros orgánicos
- 3-Plásticos 125 ml, parámetros bacteriológicos

Foto 1.1-Kit de frascos para monitoreo utilizado por LAMENER.

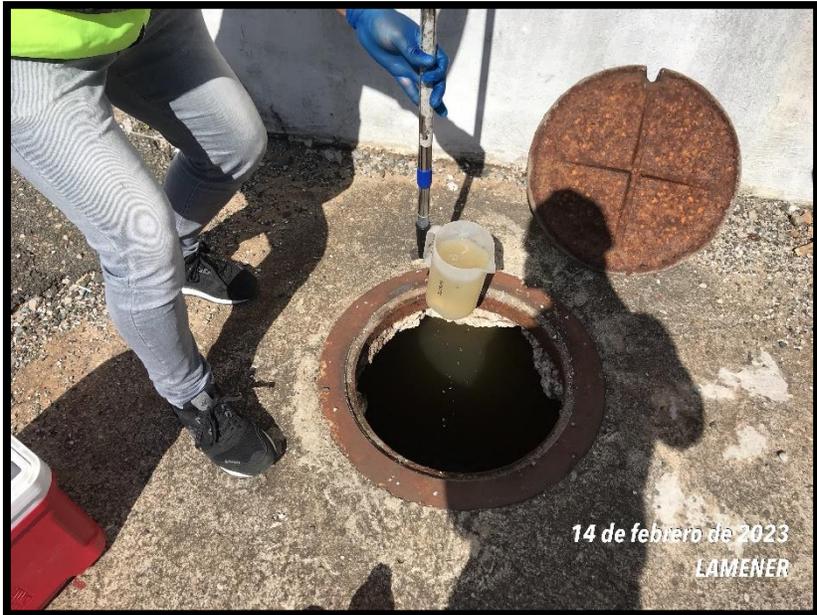
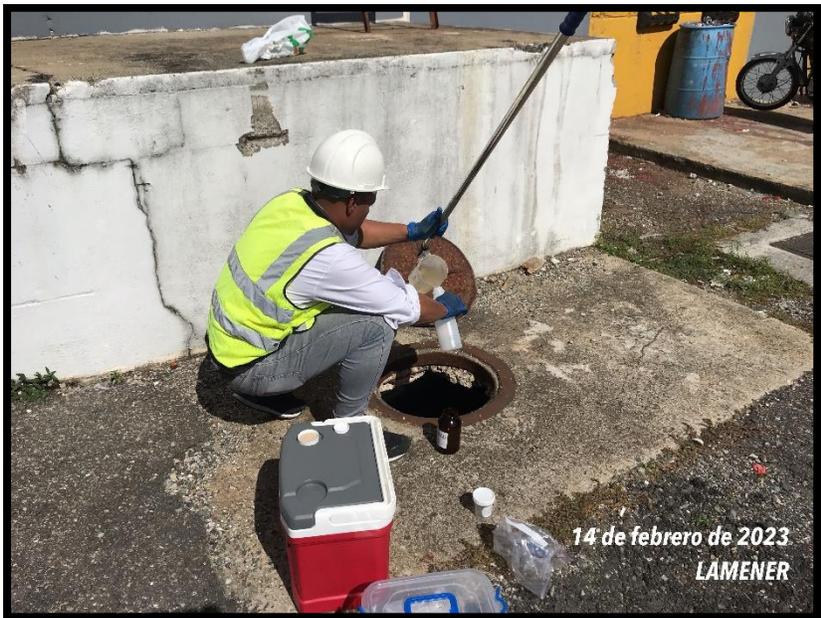
Fotos 1.2 y 1.3 – Toma de muestras en Few Group SRL.

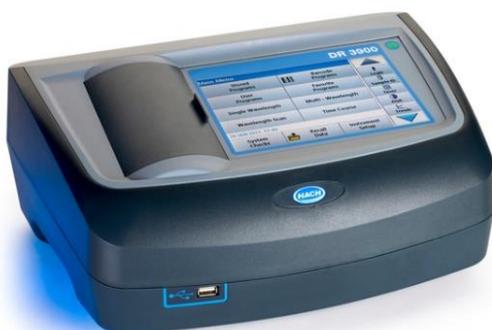
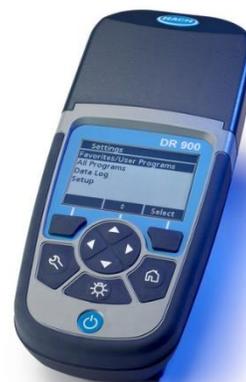
Para el análisis fisicoquímico se utilizó el último espectrofotómetro de luz visible, el DR-900, etc.

Fotos 1.5 y 1.6- DR 3900 y DR 900 respectivamente
