**Declaración de Impacto Ambiental y  
Programa de Manejo y Adecuación Ambiental**

**Gambas del Caribe S.R.L.**

**Instalaciones en Operación**

Mayo 2023

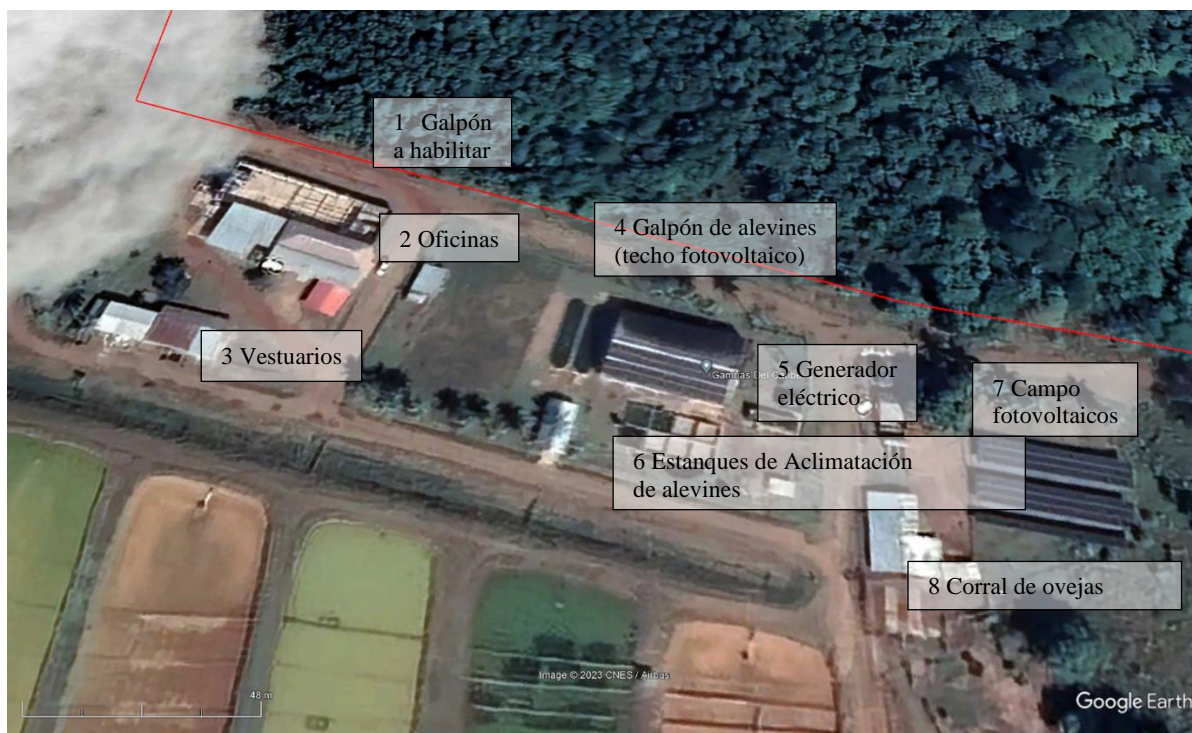
Fotografía 2. Ubicación de unidades de administración, operación y maquinas:

1) Galpón en desuso, actualmente no tiene techo, se pretende rehabilitar; 2) Oficinas administrativas y almacenes de alimentos; 3) vestuario, unidad para cambio de ropas, 4) galpón de alevines, usado para preparar las crías para engorde y para venta. En el techo de este galpón hay colocados paneles solares; 5) casa de maquina de generadores eléctricos; 6) estanques para aclimatación de alevines; 7) paneles solares en tierra; 8) corral de ovejas.

Algunos de los edificios actualmente están inhabilitados (sin techo) o son subutilizados (Fotografía 2), ya que la empresa fue creada para una mayor producción y no ha sido posible alcanzar la meta de producción, ya sea por cuestiones de demanda o por el alto costo de producción. A medida que el mercado se estabilice y que la empresa pueda subir la producción algunas de las instalaciones serán rehabilitadas.

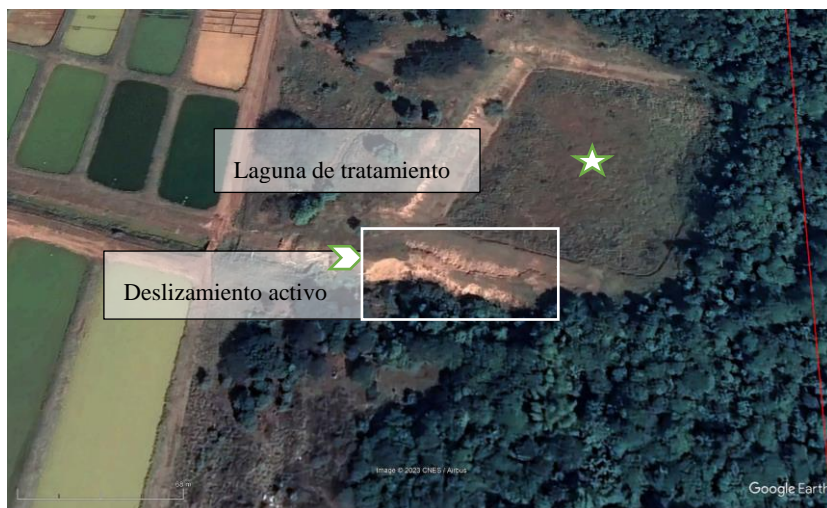
Fotografía 3. Deslizamiento y laguna de tratamiento de aguas residuales en la instalación Gambas

Un aspecto ambiental importante, aunque no intensional, es le deslizamiento activo que se encuentra cerca de la laguna de estabilización de aguas de proceso (Fotografía 3). Este fenómeno natural está poniendo en riesgo la estructura de la planta de tratamiento y es el principal foco de sedimentos al rio Sabana dentro del área de la instalación. Por esas dos

razones es necesario construir las estructuras necesarias para estabilizar el suelo y evitar que el deslizamiento continúe aumentando.

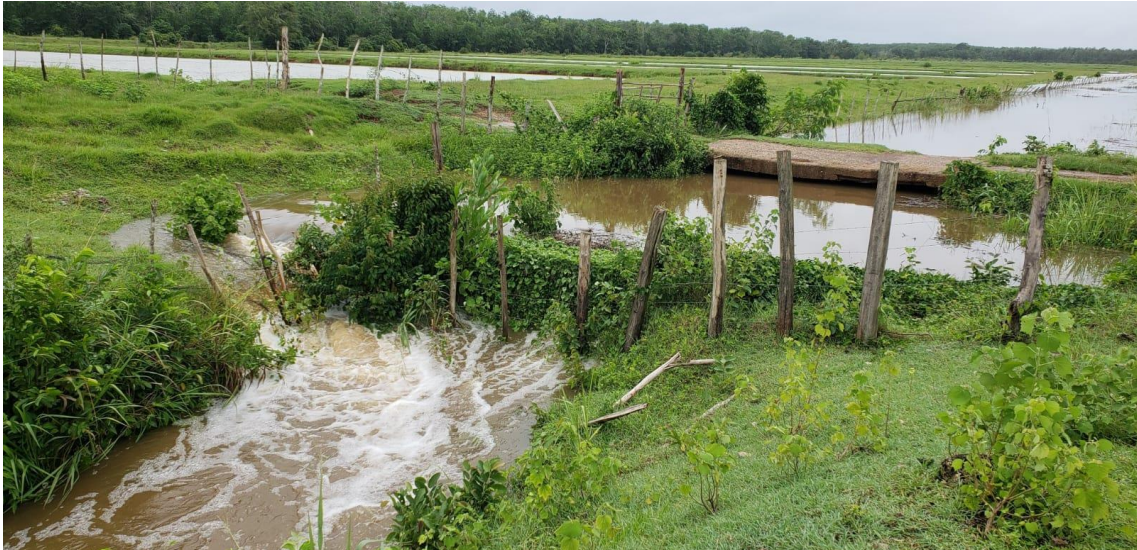
Fotografía 5. Inundación en la instalación Gambas del Caribe el día 23 de agosto 2020.

En agosto del año 2020 se presentó una precipitación con cantidades anormales de agua (Fotografía 5), para la estación meteorológica de Santo Domingo (no se cuenta con datos de Bayaguana) se registraron lluvias por encima de lo esperado para el mes.

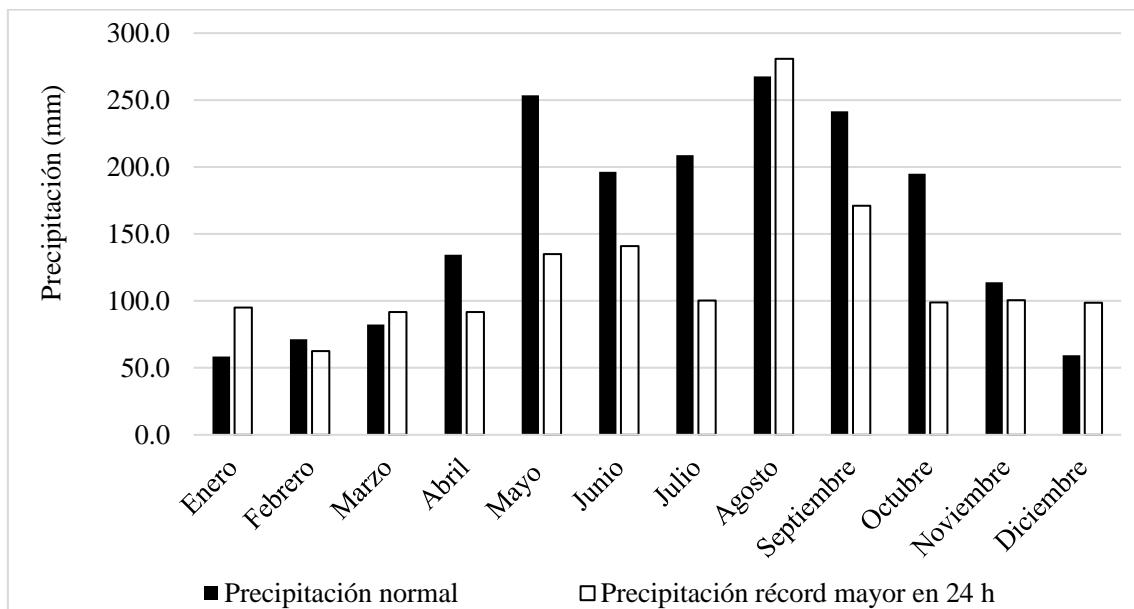
Gráfico 1. Precipitación normal y precipitación récord mayor en 24 horas en Bayaguana según datos de la Oficina Nacional de Estadísticas de 1971 a 2000.

En el mes de agosto es común los eventos de precipitaciones intensas en Bayaguana (Gráfico 1), en la estación meteorológica de Santo Domingo (la más cercana a la provincia de Monte Plata con datos disponibles) se registró una precipitación que alcanzó los 290.20mm acumulados para el mes, por debajo de los 280.00mm registrado en el período 1973-2000.

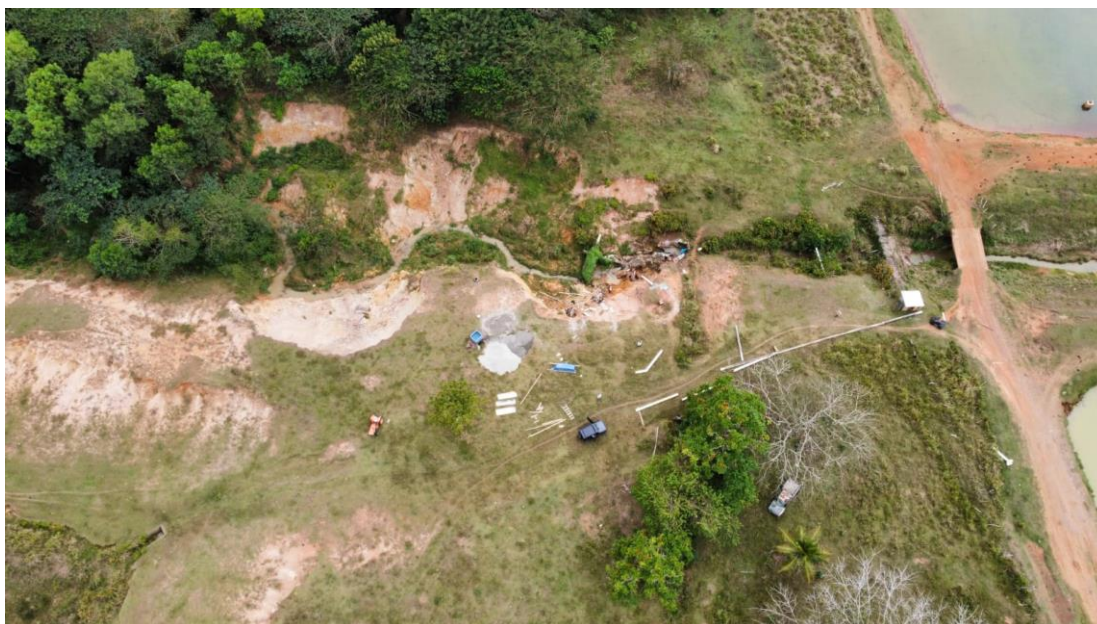
Fotografía 6. Deslizamiento en la descarga de aguas pluviales (vista aérea).

En la actualidad hay un deslizamiento activo (Fotografía 6) que constituye el principal problema de riesgo en la finca. Según las evidencias es un deslizamiento traslacional provocado por la pérdida de sustento en la base del canal. Esto fue ocurriendo de manera gradual por erosión y se dispara por el comportamiento no compactado del suelo arcilloso. Parte del material erosionado en las márgenes de este canal por el agua llega al río Sabana y provoca coloración que llama la atención aguas abajo.

Este deslizamiento es un fenómeno que depende del efecto de sitio provocado por el tipo de suelo y la pendiente en el punto de descarga de las aguas pluviales. Esto último provocó que la alcantarilla y el vertedor para romper energía cinética al agua y que servía de enlace entre el canal de desagüe y la cañada, perdieran funcionalidad. Esto ocasionó la erosión en la base de la alcantarilla y posteriormente el colapso. Luego de esto las lluvias intensas y las normales provocaron el socavamiento del cauce y el deslizamiento.

En este momento se realizan trabajos para estabilizar el suelo en la parte baja, evitando la erosión y se encausan las aguas del proceso de producción de piscícola. De esta forma se busca que el agua no erosione más la base y se pueda evitar el desplazamiento de parte superior.

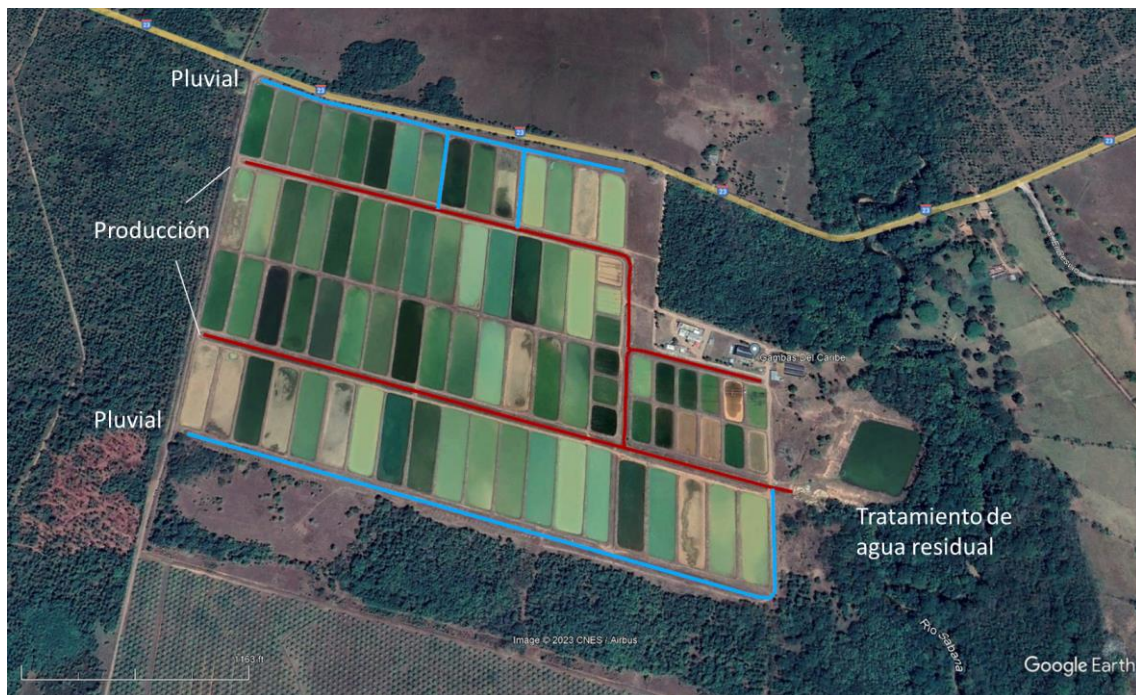
Fotografía 7. Canales de drenaje de agua de los estanques de producción de peces (en rojo o producción) y canales para evacuación de agua de lluvia (azul o pluvial).

El drenaje de aguas de producción (Fotografía 7) se conduce por canales abiertos al centro (color rojo), que reciben el agua de los estanques por tubos de 200mm. Los canales están cubiertos de hierba de baja altura. Por lo general, la hierba no se convierte en barrera para la descarga de agua porque su altura se mantiene controlada por las ovejas, vacas y caballos que pastan en la finca.

En los extremos la finca hay dos canales de drenaje pluvial (azul o pluvial) que recogen agua que viene principalmente del exterior de la instalación (Fotografía 7). De esa forma se evita que el agua lluvia erosione los muros de los estanques.

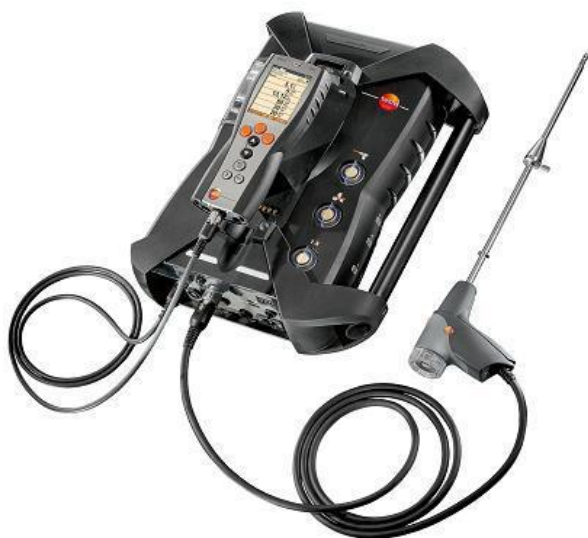
Fotografía 9. analizador de gases de combustión marca Testo modelo 350

Las muestras fueron tomadas de acuerdo con las especificaciones del Reglamento técnico ambiental para el control de emisiones de contaminantes atmosféricos provenientes de fuentes fijas, emitida por el Ministerio de Medio Ambiente y Recursos Naturales (Ministerio de Medio Ambiente, 2017) y las normas internacionales ISO 9096 para la determinación de los niveles de emisión de gases.

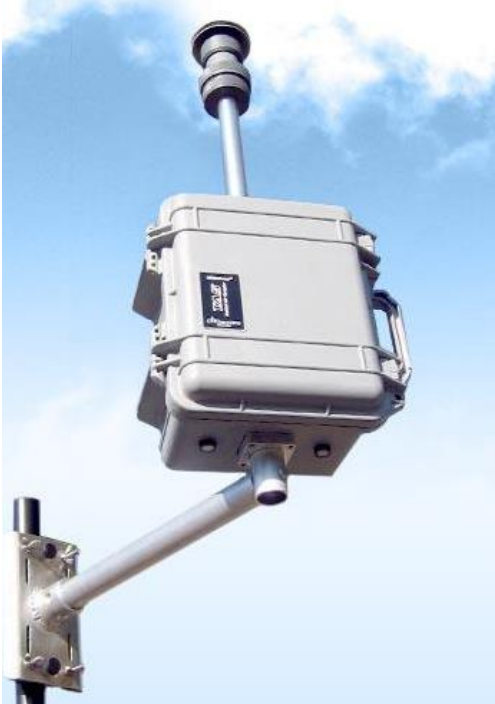
Fotografía 10. Ilustración de la instalación del Air Metrics-MiniVol TAS.

Para la evaluación material particulado, se utilizó un muestreador *Air Metrics-MiniVol TAS* (Fotografía 10), equipo de última tecnología recomendados por la EPA de Estados Unidos y por el Ministerio de Medio Ambiente de la República Dominicana, con capacidad de flujo constante de 6.0 l/min y un rango de 3.0 a 10.0 L/min.

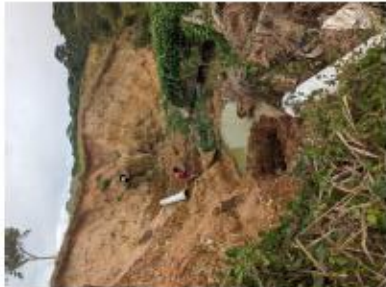
Deslizamiento que destruyó la tubería que conducía las aguas del proceso de cría de peces hacia la laguna de tratamiento.

Para garantizar la permanencia de esta obra y evitar que las aguas residuales vuelvan a ser enviadas al río sin un tratamiento previo, se requiere hacer una protección en gaviones y posteriormente dotar parte del suelo muestreado. Esto conlleva la movilización de piedras y maquinaria pesada. Este trabajo no requiere la movilización de árboles ni hacer daño recursos críticos de la naturaleza, es tan solo proteger el canal y restablecer el cauce pluvial para que no continúe provocando erosión.

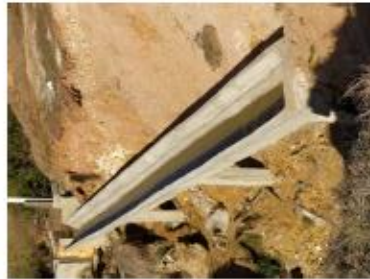
Canal elevado sobre columnas que necesita refuerzo y protección para evitar futuro derrumbe.
