LAMENER Laboratorio Ambiental y Energético	Código documento	CARACTERIZACIÓN AGUA SUPERFICIAL GRANJA DE REPRODUCTORAS LA MANZANA				
	LM-IF-01					
	Revisión No. 2					
Documento Oficial	No. Servicio	LM-AA-3889	Fecha	10 mayo 2023	Página	1

Caracterización De Aguas Superficiales En La Granja de Reproductoras La Manzana, Moca, Provincia Espaillat, R. D.

Monitoreo Realizado Para ARQ. COLOMBINA LOVATÓN

Mayo 2023
Santo Domingo, República Dominicana

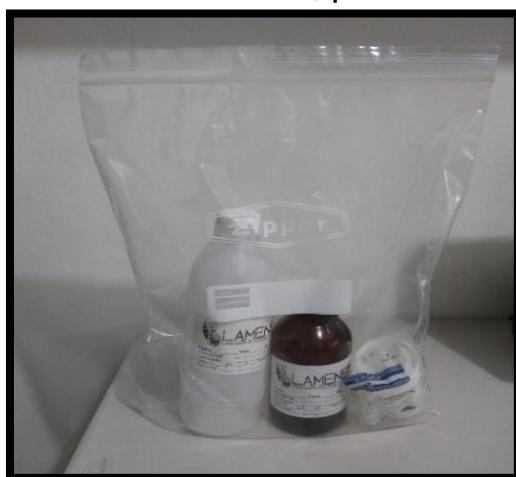
- 1-Plástico 1000 ml, Parámetros fisicoquímicos
- 2-Cristal color ámbar 1000 ml, parámetros orgánicos
- 3-Plásticos 125 ml, parámetros bacteriológicos

Foto 1.1-Kit de frascos para monitoreo utilizado por LAMENER

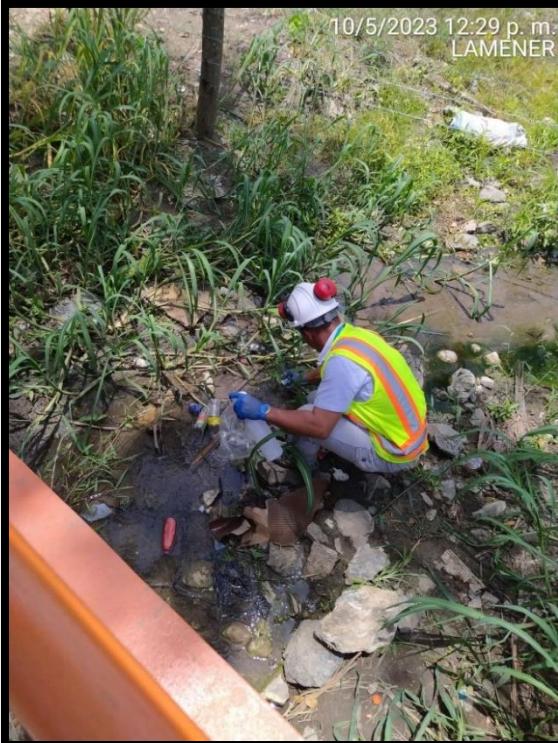
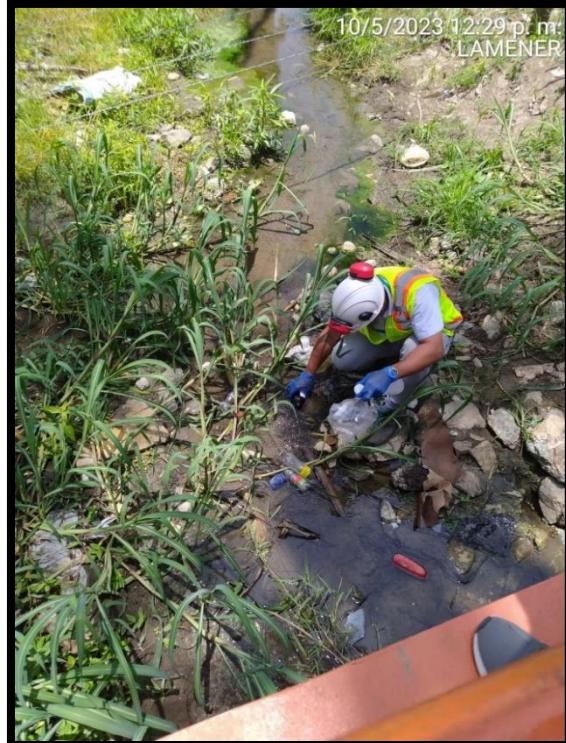
Fotos 1.2 y 1.3– Toma de Muestras en Arroyo Jengibre.

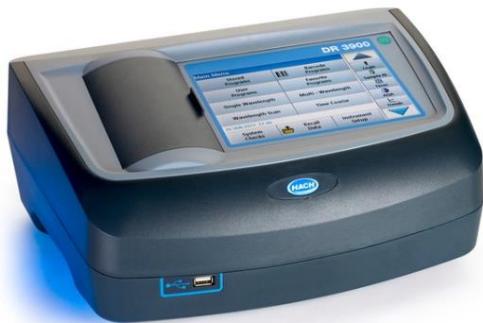
Para el análisis fisicoquímico se utilizó el último espectrofotómetro de luz visible, el DR-900, etc.

Fotos 1.5 y 1.6- DR 3900 y DR 900 respectivamente
