LAMENER Laboratorio Ambiental y Energético	Código documento	CARACTERIZACIÓN AGUA RECHAZO GRANJA THAIRA				
	LM-IF-01					
	Revisión No. 2					
Documento Oficial	No. Servicio	LM-AA-3880	Fecha	05 mayo 2023	Página	1

Caracterización De Aguas Rechazo Riego En Granja Thaira, La Vega, R.D.

**Monitoreo Realizado Para
ARQ. COLOMBINA LOVATÓN**

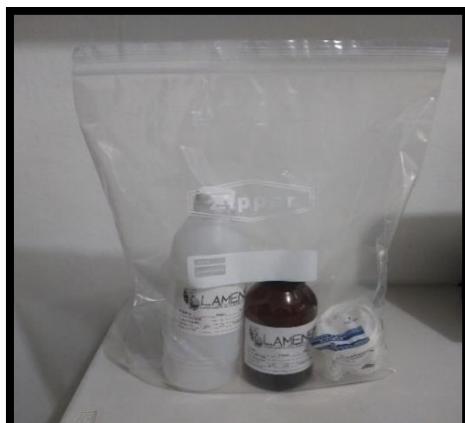
Foto 1.1-Kit de frascos para monitoreo utilizado por LAMENER.

- 1-Plástico 1000 ml, Parámetros fisicoquímicos
- 2-Cristal color ámbar 1000 ml, parámetros orgánicos
- 3-Plásticos 125 ml, parámetros bacteriológicos

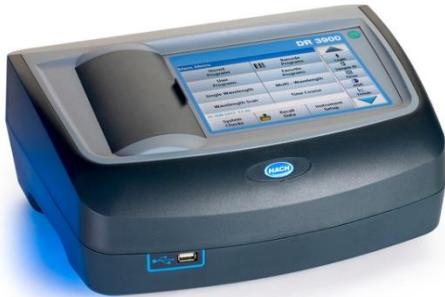
Fotos 1.5 y 1.6- DR 3900 y DR 900 respectivamente.

Para el análisis fisicoquímico se utilizó el último espectrofotómetro de luz visible, el DR-900, etc.
