# **AUDITORIA DE SEGUIMIENTO PROYECTO**

**Proyecto:** Hotel Lote 10 Plan Desarrollo Turístico Pedernales

**Fase:** Construcción.

**Fecha:** Julio, 2023.

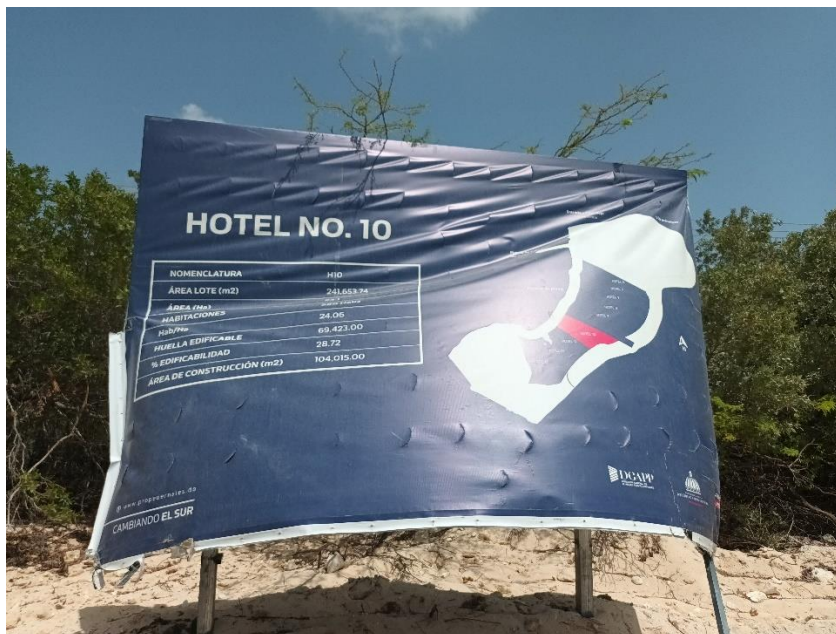
El hotel Lote 10 es construido por Cocaro Development y Bright Construction y sus características y ubicación se presentan en la foto y tabla siguiente.

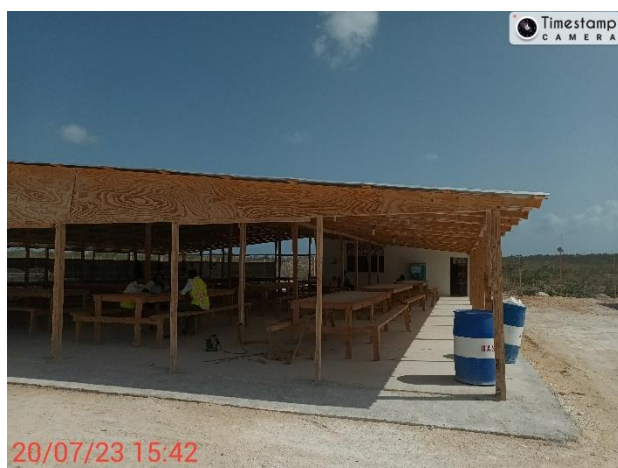
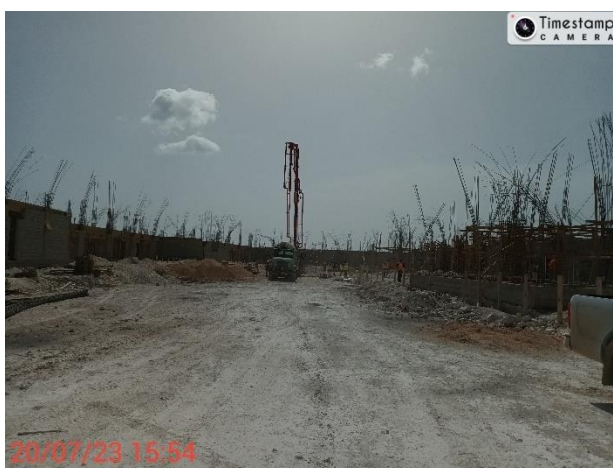
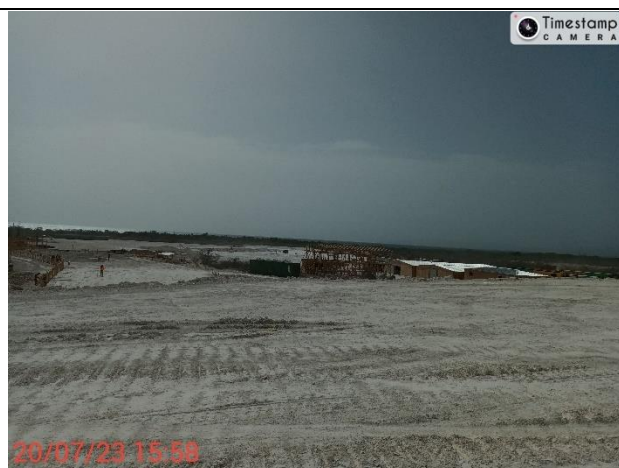
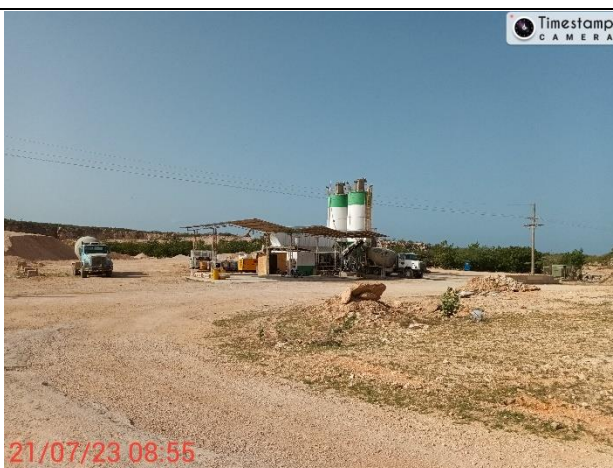
1.- De acuerdo con la visita realizada el 20 de julio del 2023, el proyecto se encuentra en fase de movimiento de tierra, con el inicio de las fundaciones y de las obras grises de algunos de los edificios. También se construyó un comedor para los obreros, un almacén para guardar recursos destinados al proyecto y se instaló un campamento de obra. De igual manera se utiliza una cementera en una zona que se encuentra fuera del área del proyecto; el avance anteriormente explicado se observa en las fotografías siguientes:

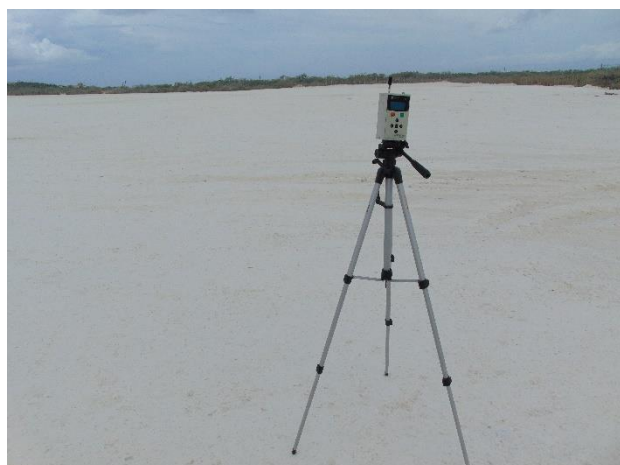
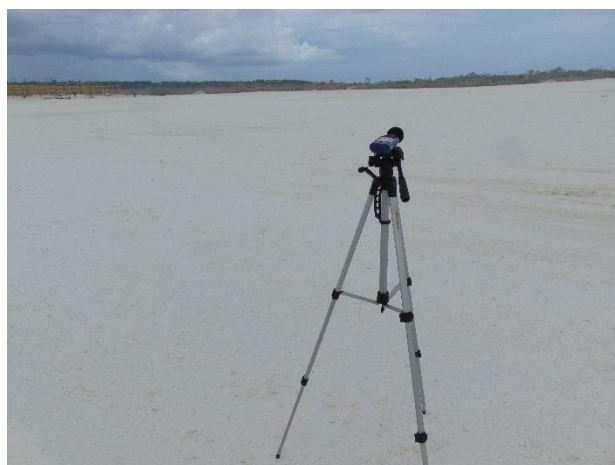
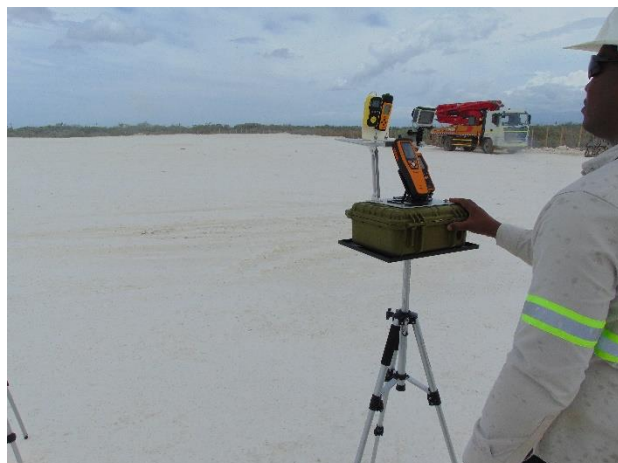
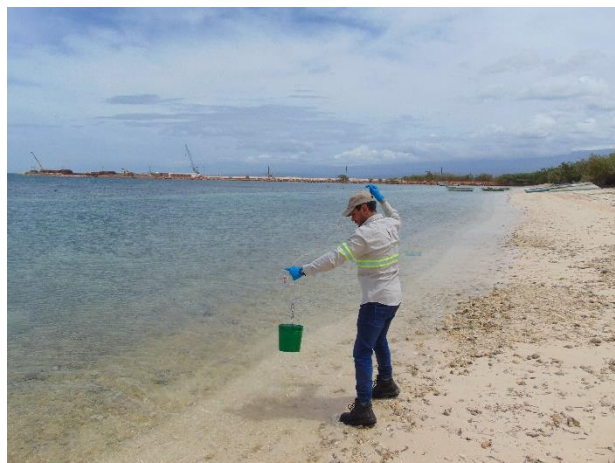
3.- Durante visitas realizadas el 6 y 7 de julio se ejecutaron las mediciones de la calidad ambiental y el levantamiento de información para realizar el primer ICA del Plan de Desarrollo Turístico de Pedernales para dar cumplimiento a la disposición contenida en la Licencia Ambiental No. 0483-23 emitida por el Ministerio de Medio Ambiente y Recursos Naturales.

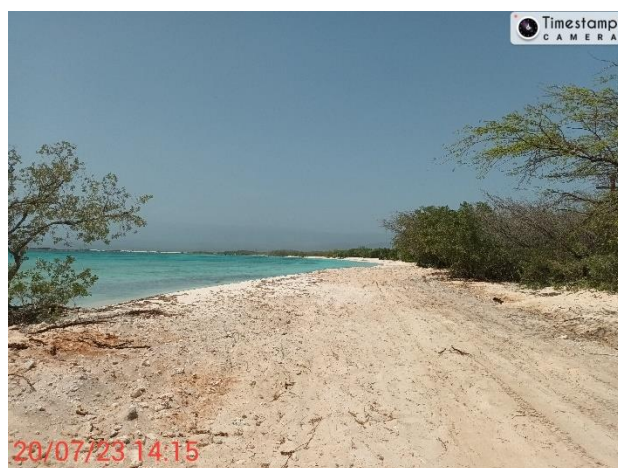
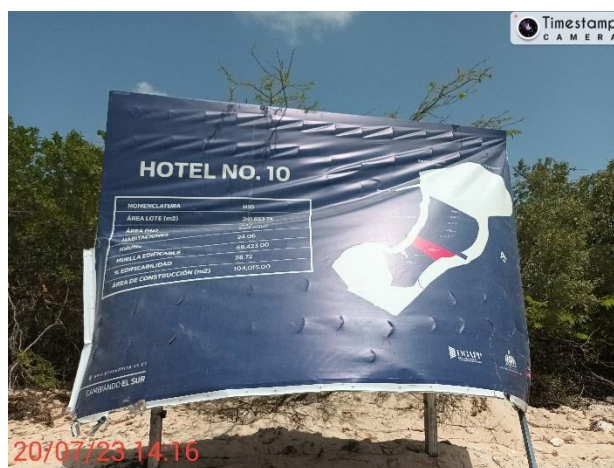
8.- Se mantiene el acceso a la playa y al litoral costero para el público de la zona.

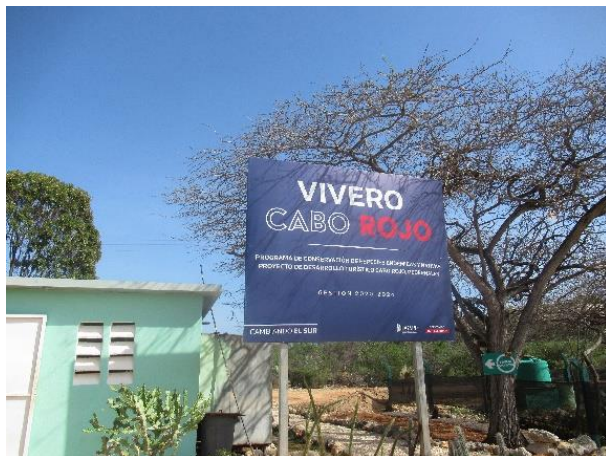
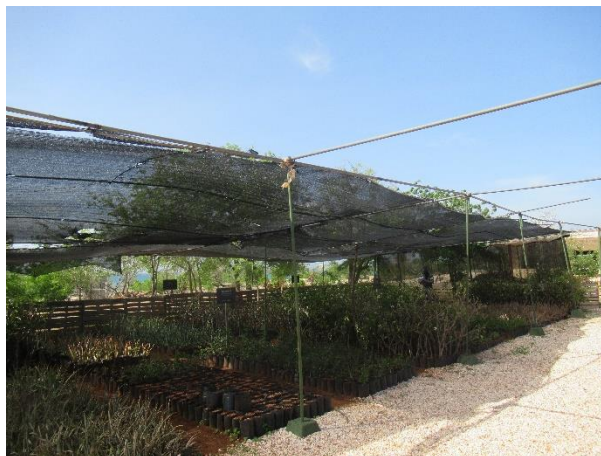
10.- De manera conjunta del área que ocupan todos los hoteles, se realizó un plan de salvamento y rescate de la flora protegida procediendo a trasladarlo al Vivero Cabo Rojo ubicado a continuación del lote hotelero 13.

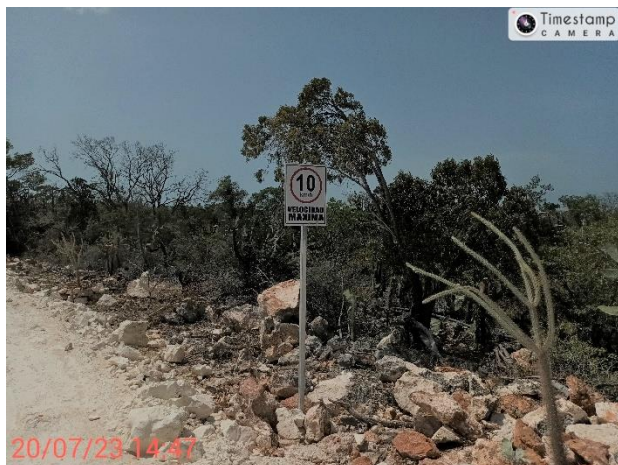
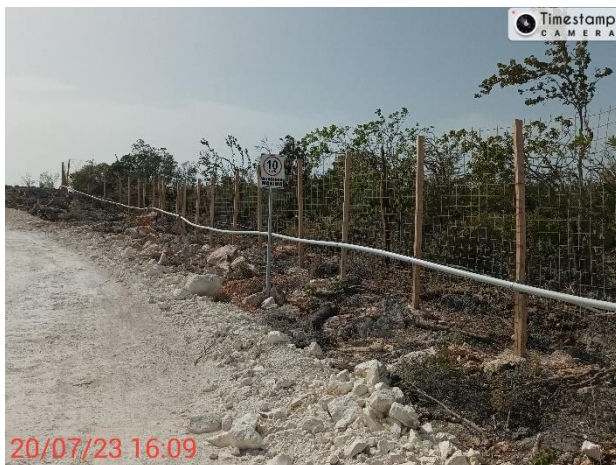
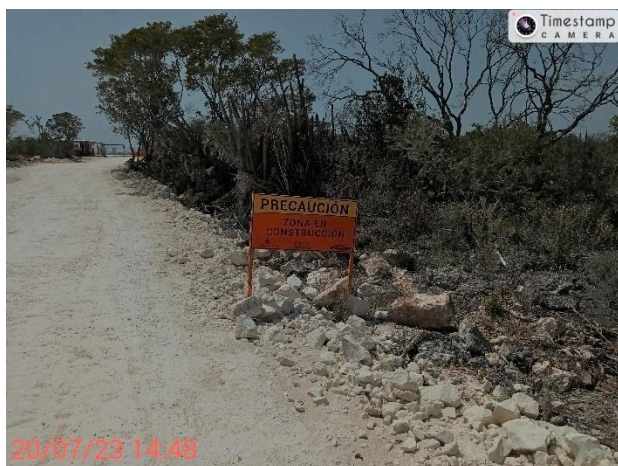
12.- Se observa señalización vial tanto en la carretera de acceso al proyecto, que limita la velocidad de circulación, como dentro del mismo. También se observa señalética de peligro o prohibición como son: prohibido fumar, prohibido el paso, prohibido correr, precaución (zona en construcción), precaución (peligro de incendio), etc.; todas ubicadas en lugares estratégicos dentro del proyecto.

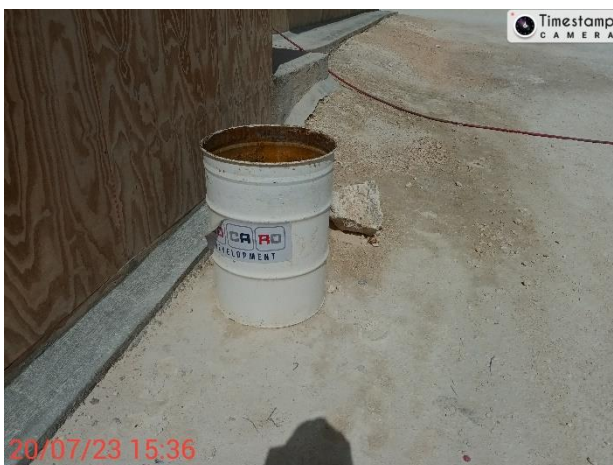
13.- Los residuos sólidos se recogen diariamente de los zafacones o tanques ubicado en áreas estratégicas del proyecto y se trasladan hacia los depósitos habilitados para estos fines. Los residuos sólidos posteriormente son trasladados hacia el vertedero municipal de Pedernales, lugar de disposición final, en camiones de las empresas contratistas del proyecto.

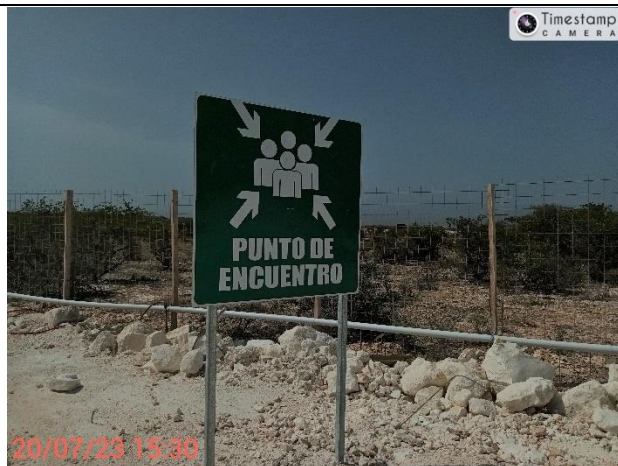
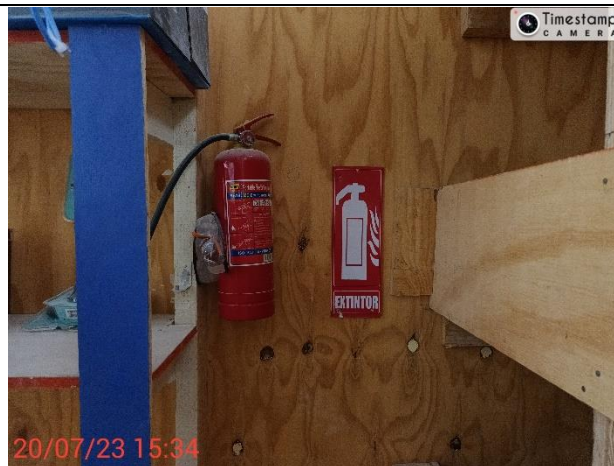
25.- En las facilidades temporales y en las obras en construcción del proyecto se ha colocado la señalización que indica la ubicación de rutas de evacuación y puntos de encuentro en el exterior. De igual manera se han colocado extintores de incendio portátiles en las facilidades temporales de las empresas contratistas de las obras, así como en los diferentes equipos y vehículos utilizados durante el proceso constructivo.

26.- Se necesita contratar una empresa especializada para el mantenimiento a los extintores presentes en el área del proyecto.

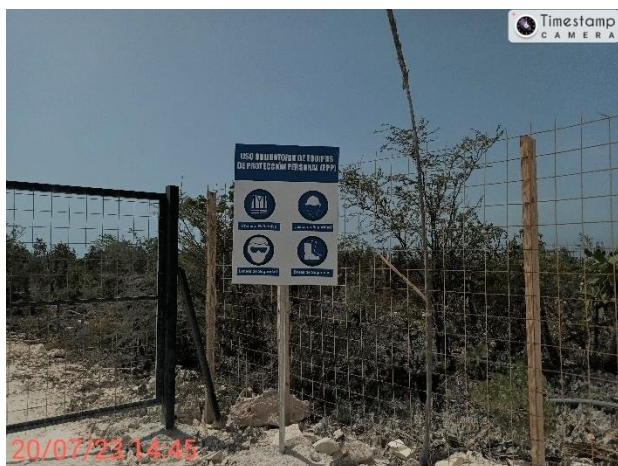
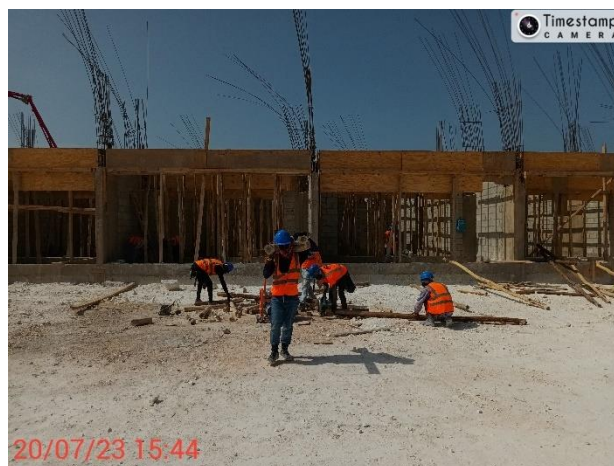
28.- Se puede observar que los trabajadores del proyecto están haciendo uso de los EPP para el desarrollo de su trabajo. Existe señalización de Uso Obligatorio de EPP a la entrada y dentro de las diferentes áreas del proyecto para evitar posibles accidentes de trabajo.

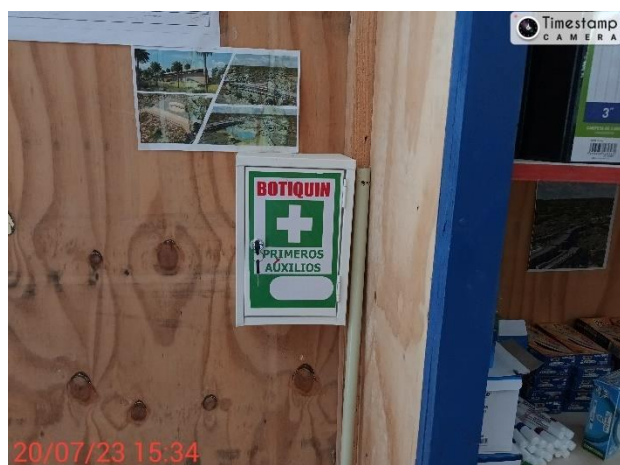
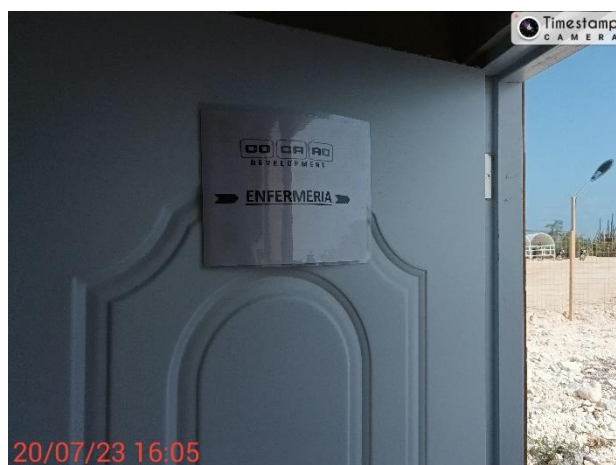
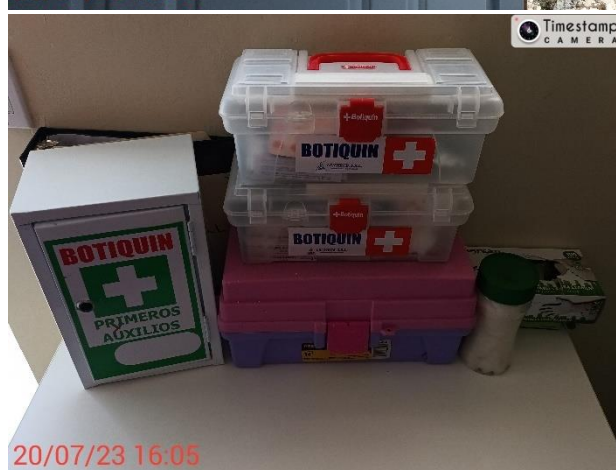
29.- Se cuenta con consultorio médico, con una Doctora y material de trabajo para dar primeros auxilios y atender cualquier indisposición de los trabajadores. También se encuentran colocados botiquines de primeros auxilios en zona importantes dentro del proyecto.

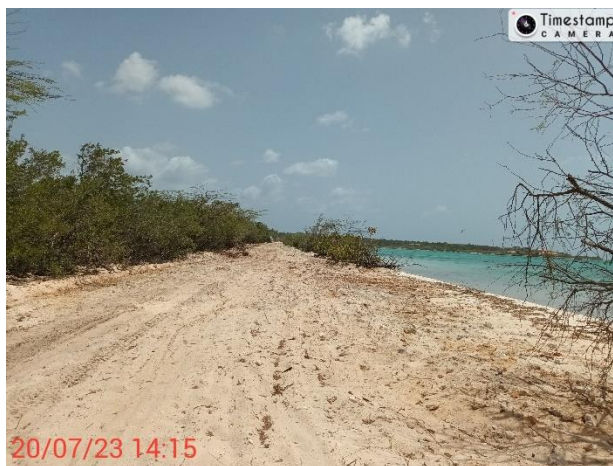
Se observa que se respeta el área de la zona costera con su franja de 140 metros medidos desde la pleamar. Tampoco se han construido edificaciones sobre áreas de humedal-manglar ni en la franja de los 30 m medidos a partir de los límites de éstas

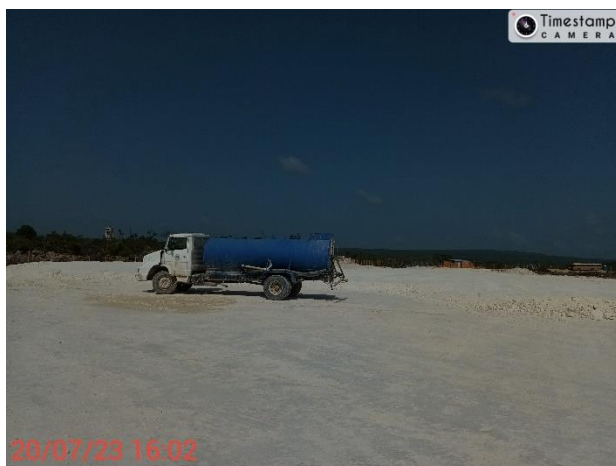
Durante la visita se observó el humedecimiento de los caminos con un camión cisterna, lo cual permite controlar las concentraciones de partículas suspendidas en el aire (polvo); también se encuentra la señalización vial en el exterior y el interior del proyecto que regula la circulación de

este a 10 km/h y se realizaron las mediciones de partículas y ruidos dentro de la obra con valores por debajo del límite máximo permisible por la Norma Ambiental de referencia. Ver puntos 3 y 12 de las observaciones de las Disposiciones de la Licencia Ambiental.

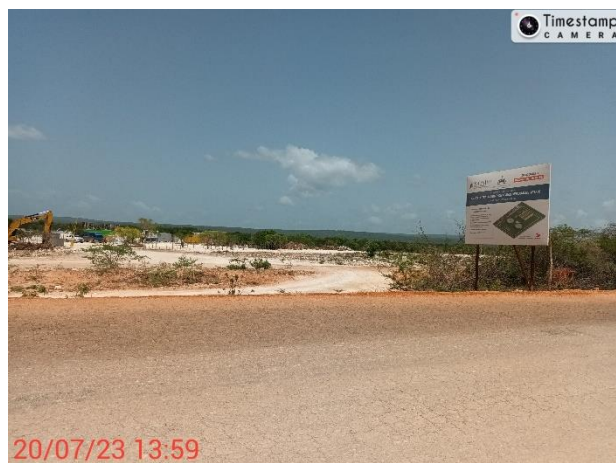
Se inició la construcción de la planta donde se dará tratamiento a los residuales líquidos domésticos generados en la fase 1 de los hoteles incluidos dentro del proyecto durante sus operaciones.

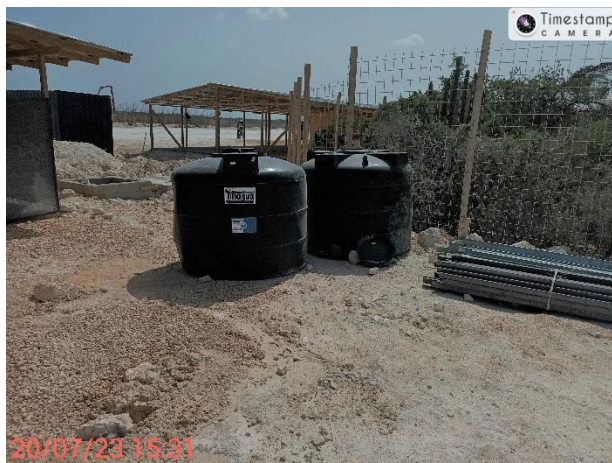
- Establecer un programa de inspecciones periódicas al sistema de distribución de agua con el objetivo de detectar y corregir fugas.
- Capacitar a los trabajadores en las prácticas para el ahorro de agua (no dejar llaves abiertas ni desperdiciar agua).
- Llevar registros mensuales de la cantidad de agua consumida y fijar metas de rendimiento y de reducción de consumo.

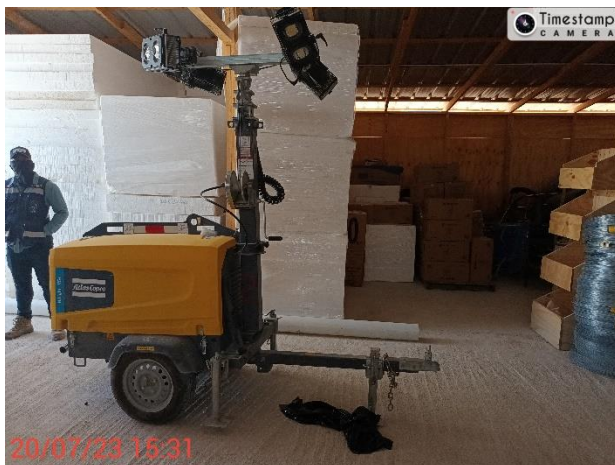
- Colocar contador de energía eléctrica y llevar registros mensuales de la cantidad de energía consumida.
- Colocar contador de combustible y llevar registros mensuales de la cantidad de combustible consumido.

- Comparar mensualmente los consumos de energía eléctrica y combustible registrados con el objetivo de fijar metas de rendimiento y de reducción de consumo (si es posible).

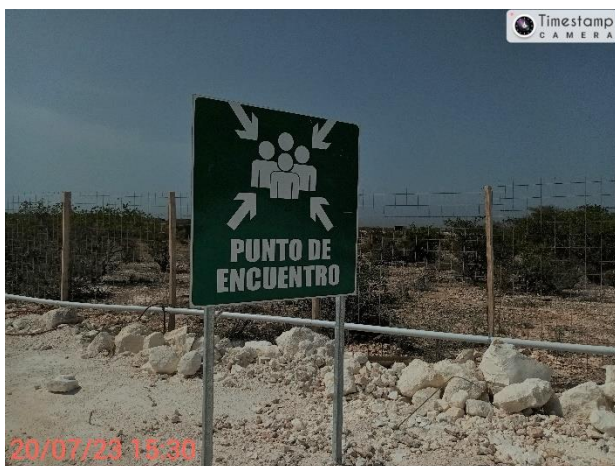
En las facilidades temporales y en las obras en construcción del proyecto se ha colocado la señalización que indica la ubicación de rutas de evacuación y puntos de encuentro en el exterior. Se imparten a los trabajadores cursos de capacitación en temas relacionados con el Plan de Contingencias, incluyendo evacuación de las instalaciones, primeros auxilios, uso de equipos de protección personal, uso de extintores, entre otros.
