Código documento		MUESTREO Y CARACTERIZACION AGUAS RESIDUALES AGROTEL, S.R.L.			
	LM-IF-01					
	Revisión No. 2					
Documento Oficial	No. Servicio	LM-AA-4328	Fecha	22 noviembre 2023	Página	1

Muestreo Y Caracterización De Aguas Residuales En Agrotel S.R.L., Moca, Provincia Espaillat R.D.

**Monitoreo Realizado Para
ARQ. COLOMBINA LOVATON**

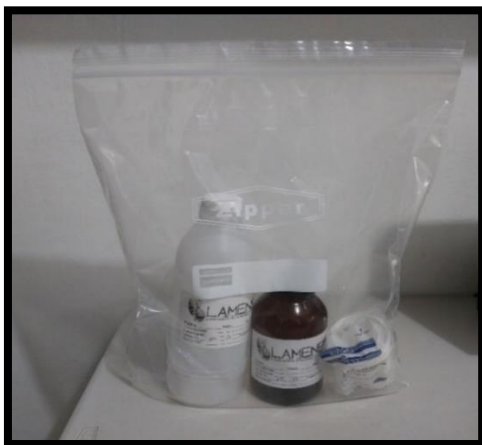
- 1-Plastico 1000 ml, Parámetros fisicoquímicos
- 2-Cristal color ámbar 1000 ml, parámetros orgánicos
- 3-Plásticos 125 ml, parámetros bacteriológicos

Foto 1.1-Kit de frascos para monitoreo utilizado por LAMENER.

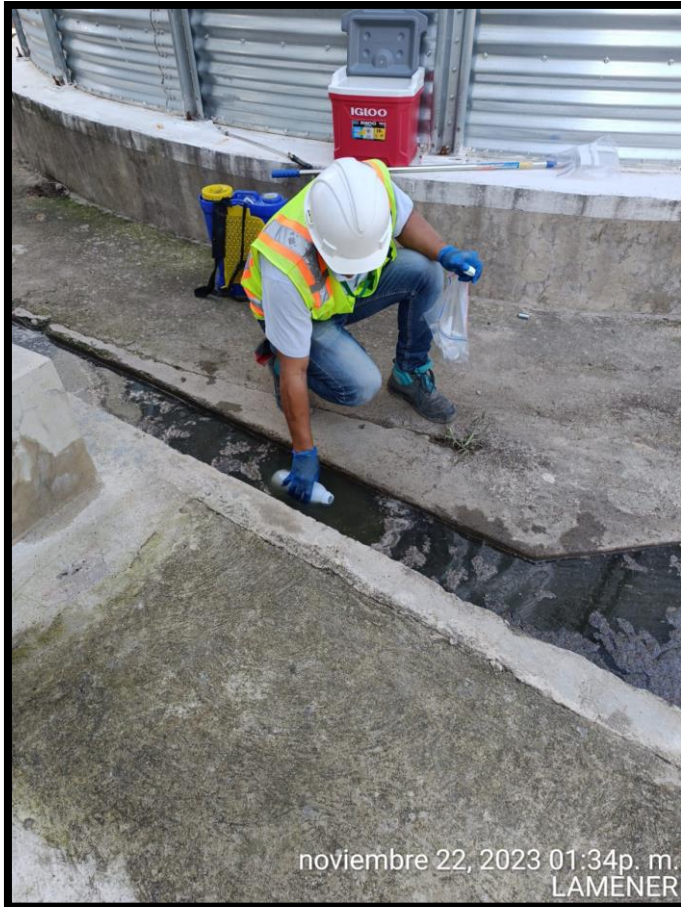
Foto 1.2 – Toma de Muestras en Agrotel, S.R.L., Moca, Provincia de Espaillat, R.D.

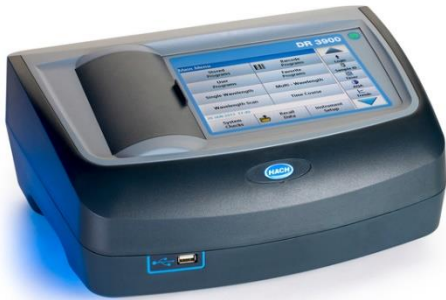
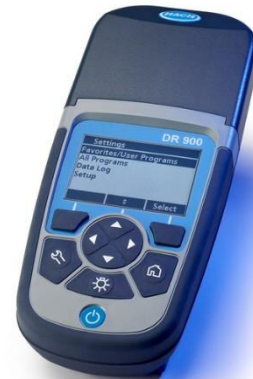
Para el análisis fisicoquímico se utilizó el espectrofotómetro de luz visible DR-3900, el DR-900, etc.

Fotos 1.4 y 1.5- DR 3900 y DR 900 respectivamente.
